## Analýza omítek kaple Božího hrobu na Svatém kopečku v Mikulově

*Článek vychází z autorovy diplomové práce, která z teoretického i praktického hlediska dokumentuje restaurátorský zásah provedený na kapli v letech 2009–2010.*

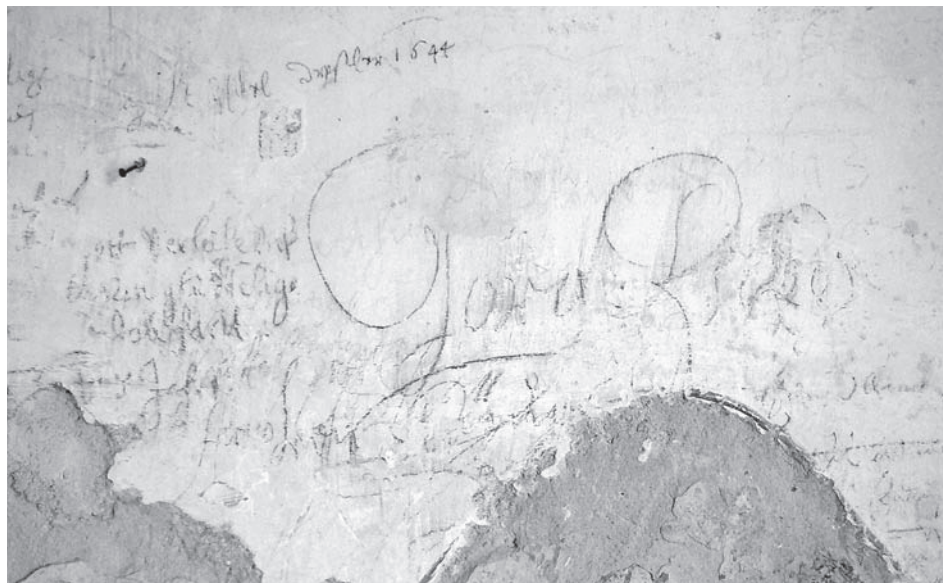
Vrstvy č. 2–6 jsou jednobarevně olíčený, bez konkrétní malby. Barevnost vrstev kolísá mezi bílou, šedou a okrovou. Vrstva č. 7 je bílá a na její stáří lze usuzovat podle nápisů, které byly při odkrývání odhaleny. Jedná se o podpisy a vzkazy, jež na místě zanechali návštěvníci místa. Vandalismus zřejmě nebyl ani v 17. století nic neobvyklého. Nápisy byly provedeny blíže neurčeným psacím prostředkem červenohnědé barvy, tloušťka stopy je cca 2 mm. Dvakrát se objevuje i letopočet – 1644. Nápisy byly ukryty pod vrstvami mladších omítek, možnost falzifikace je tedy vyloučena. Originalitu podtrhuje i styl písma.

Detail nápisů na nejstarší vrstvě olíčení předního interiéru kaple – uprostřed nahoře čitelný letopočet 1644 (foto autor)

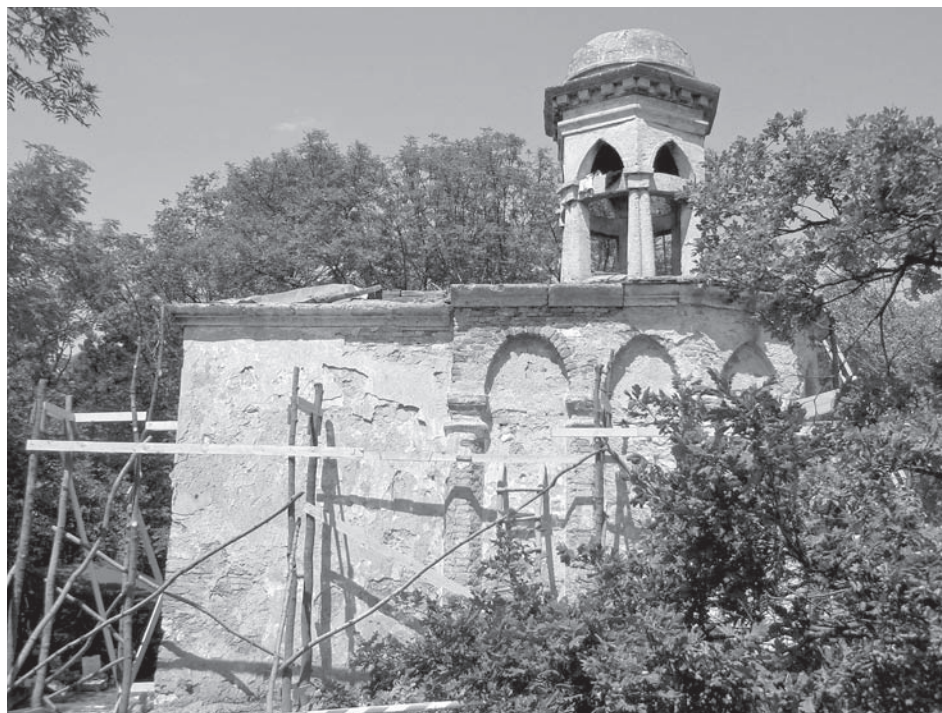
Kaple Božího hrobu v počátcích rekonstrukce z roku 2009 (foto Radovan Král)

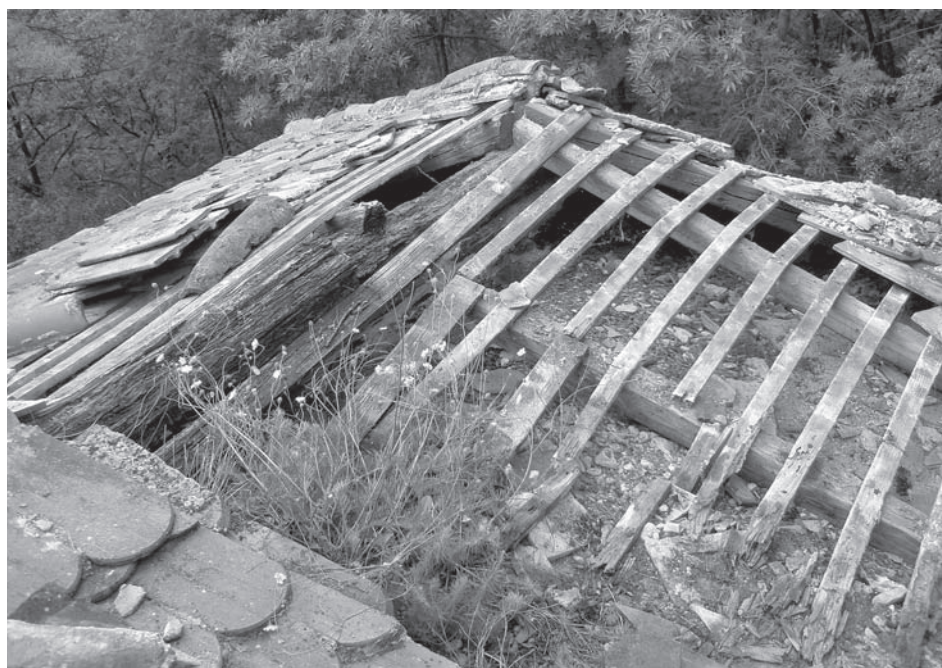
Podstatná část prací provedených v roce 2009 se týkala zastřešení kaple. Střecha byla v dezolátním stavu, zjevně dlouho neopravovaná, vápencové římsy se rozpadaly a v nánosích zvětralín se usazovaly suchomilné rostliny. Krytina na celé ploše střechy byla poškozena za hranici funkčnosti. V přední části byly tašky položeny na dřevěném krovu, který byl z velké části shnilý. Část tašek byla k podkladu a sobě navzájem fixována maltou.

Krov nad přední místností kaple po částečném rozebrání (foto Radovan Král)

Krov nad přední místností byl rozebrán a odstraněn. Nový krov byl usazen v říjnu 2009 a na něj byla položena krytina z pálené cihly. Stejná krytina byla při opravě použita i pro zastřešení zadní části okolo a pod věžičkou, zde ovšem s pevným podkladem na podezdívku.

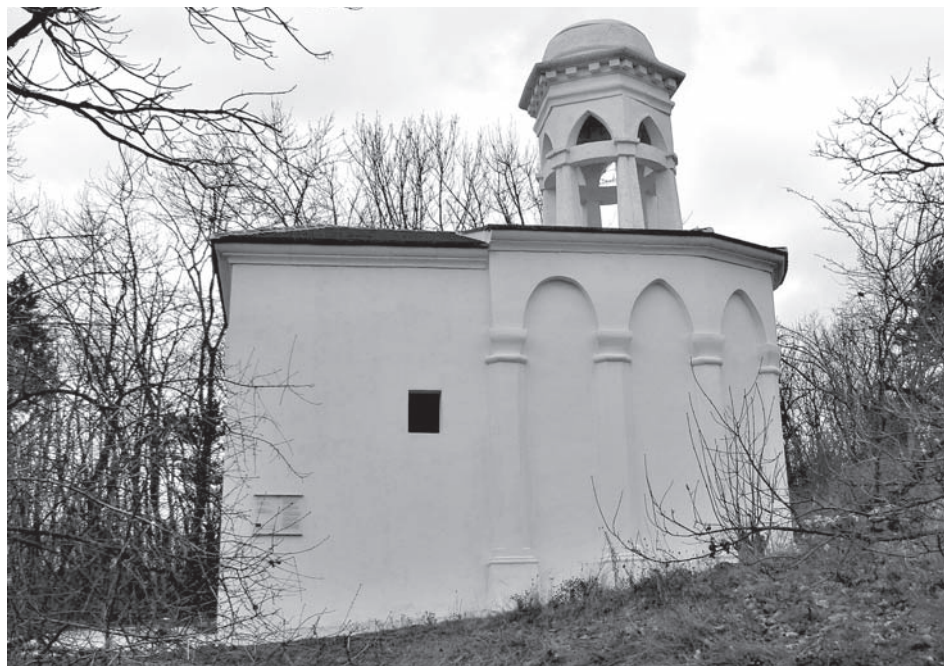
Kaple Božího hrobu po dokončení oprav; slavnostní předání a vysvěcení proběhlo 31. července 2010 (foto autor)

V době odevzdávání výsledků výzkumu bylo také možno posoudit stav památky po provedených zásazích. Problémem je především vlhkost, která vzlíná od základů stavby zejména na severní, jižní a východní straně. Západní strana směřuje dolů po svahu a zdá se být nejméně zasažena. Ačkoliv jde o suchou stepní lokalitu, navíc na svahu, základy stavby jsou silně vlhké. Vlhkost působí problémy jak v exteriéru, tak i v interiéru. Toto bylo možno pozorovat již na podzim 2010. Na jaře roku 2011 část vnějších omítek u paty objektu začala samovolně odpadávat, zejména v oblasti oblouku na východní straně kaple. V interiéru došlo k podobnému jevu u paty severní stěny.

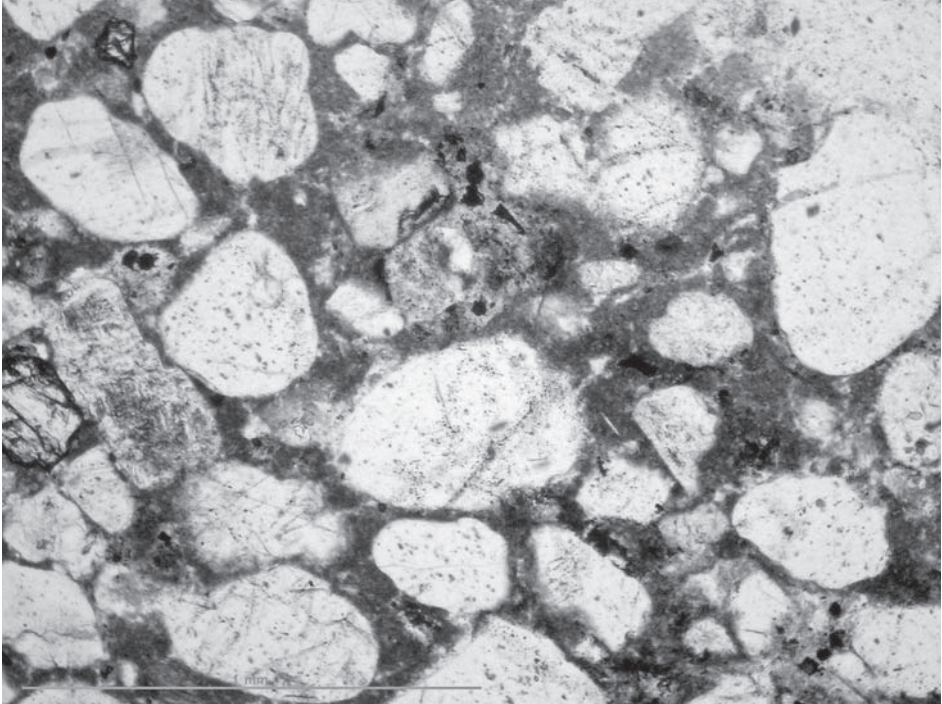
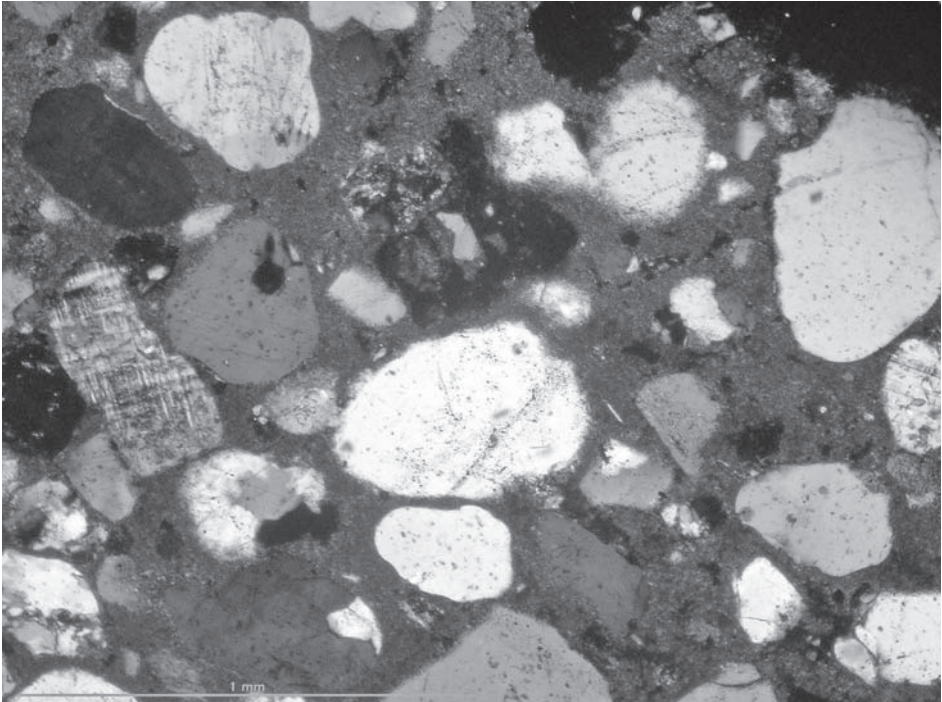
Vzorek ZIN-S1. Okrouhlý tvar zrněk křemičitého písku dokládá erozivní působení vody (nahore snímek s neaktivním, dole s kolmo otočeným polarizátorem)

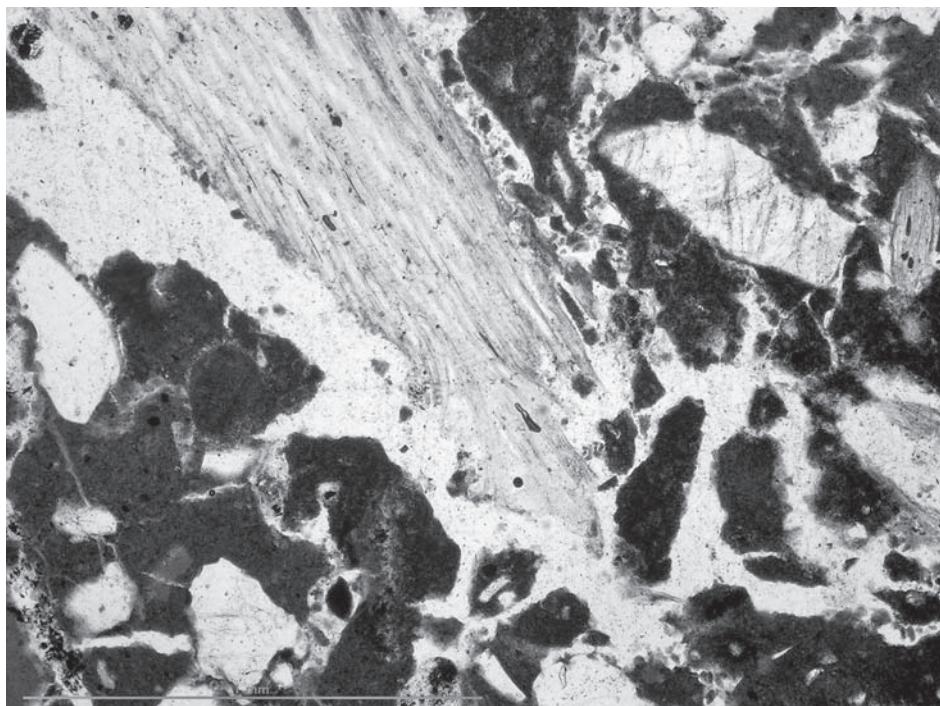
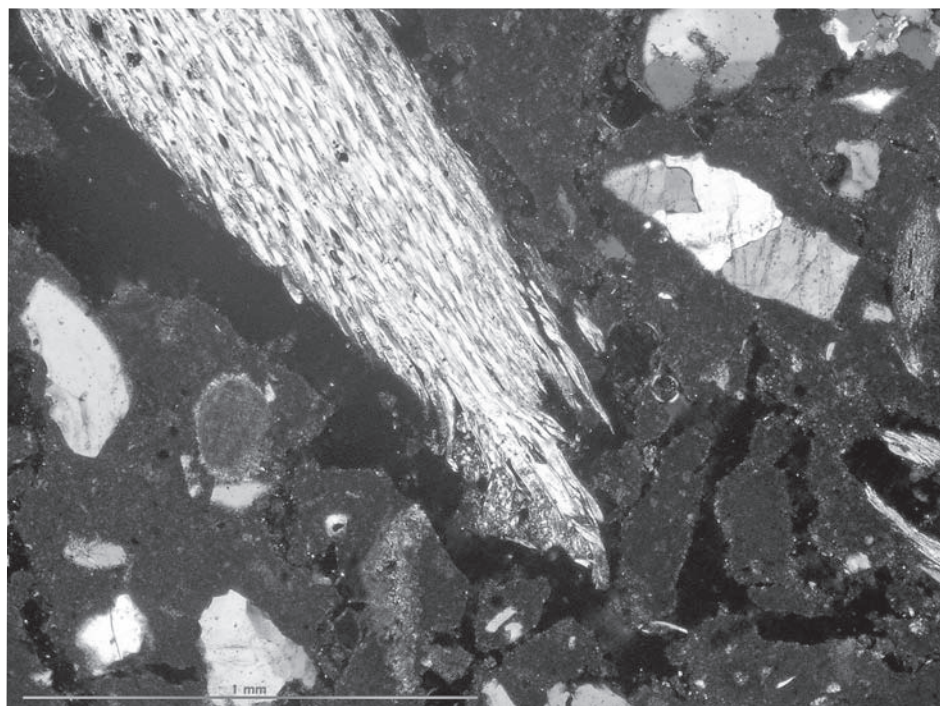
Vzorek PIN-S. Dřevěná tříška zachycená v maltě, pravděpodobně náhodný výskyt (nahore snímek s neaktivním, dole s kolmo otočeným polarizátorem)

Mineralogické složení: křemen, úlomky křemenců, alkalické živce, plagioklasy, vzácněji úlomky vápenců a pískovců. Akcesoricky granát, rutil, turmalín. Vzorek PIN-S se odlišuje poměrem zastoupení a přítomností kataklazovaných hornin, akcesoricky kyanitu.
