Petr Holub – Radmila Stránská –  
Lenka Šabatová – Pavel Wewiora

## Ke stavebnímu vývoji a památkové obnově mostu na ostrov Portz

## **The Restoration of the Bridge to the Island of Portz**

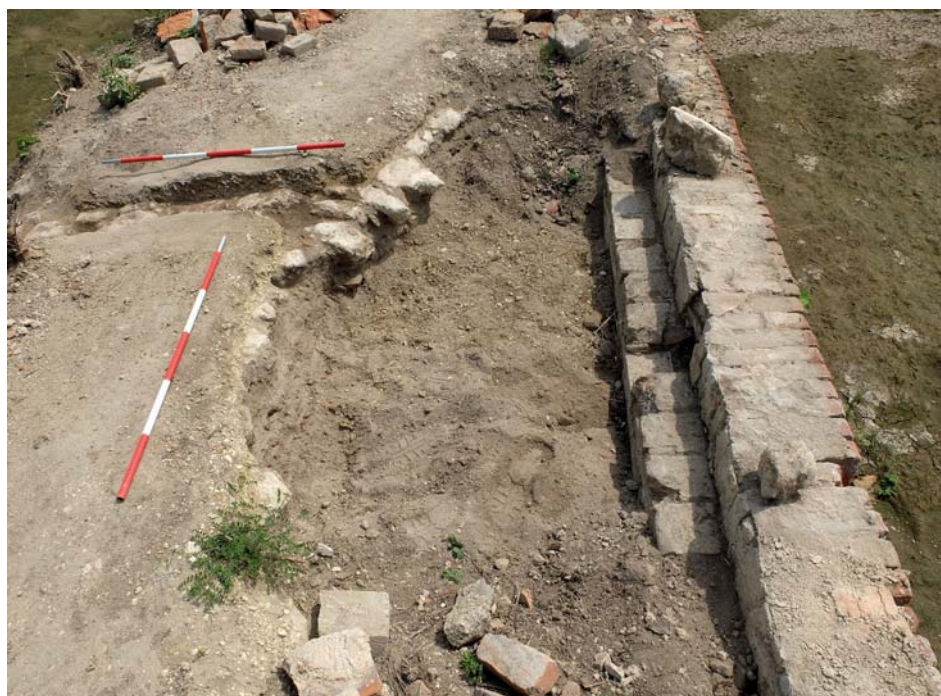
Sonda S1 – pohled od severu (foto Petr Holub)

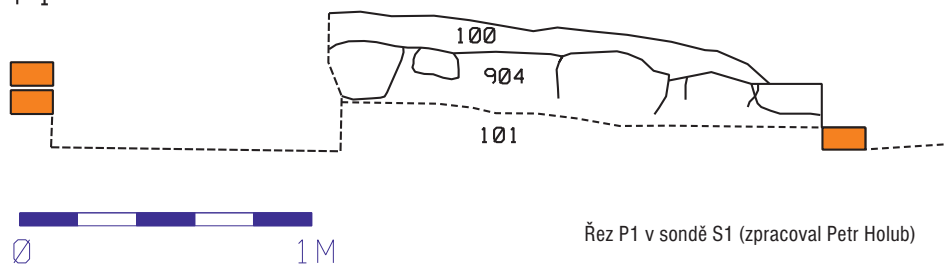
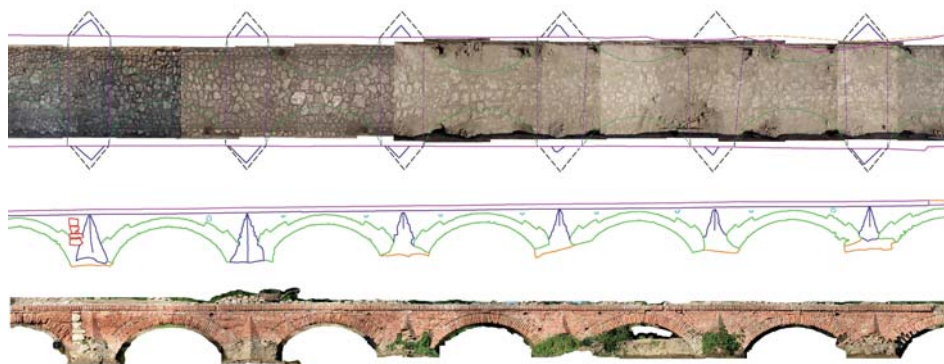
Fotogrammetrický pohled na dlažbu mostovky a na západní líc mostu (v podkladu Miloše Tejkala zpracoval Petr Holub)

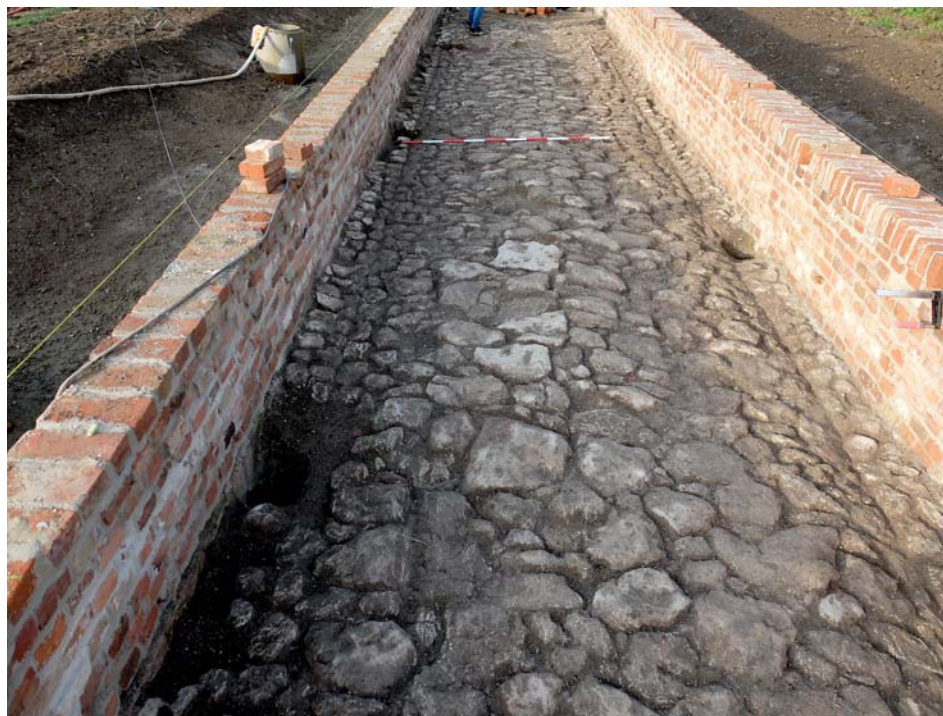
Začištěný úsek dlažby ve středové části mostu, pohled od jihu (foto Petr Holub)

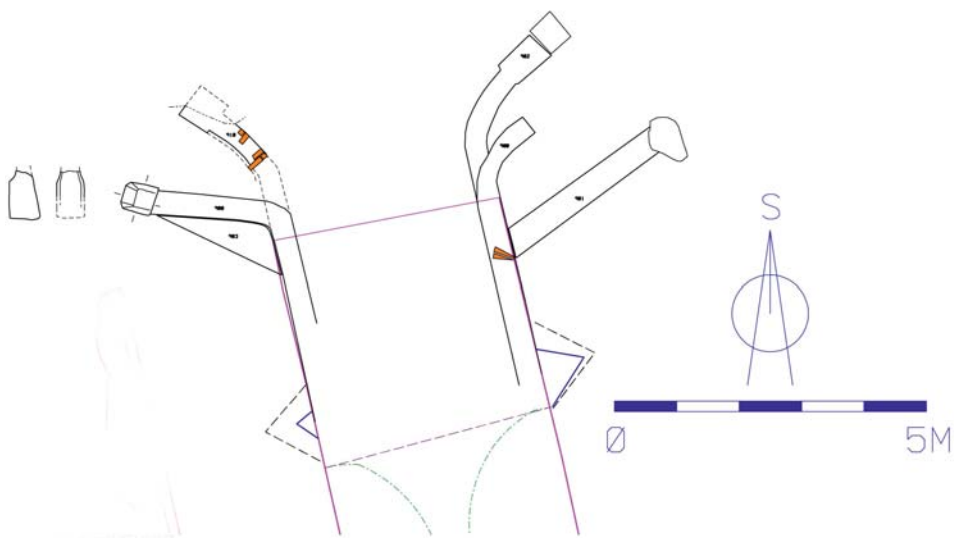
Na sondu S9 navazovala severněji položená sonda S10, zabírající celé severní předpolí mostu. Z nálezů učiněných v této sondě můžeme soudit, že jižní břeh ostrova (severní část mostu) byl v ústí mostu mnohem více a častěji regulován než břeh v jižní části mostu (tedy jižní břeh rybníka). To se projevilo zejména v případech odkrytých základových konstrukcí náběžních zídek ústí mostu. Jako nejstarší se v tomto ohledu jeví konstrukce s. j. 902 a 910, které odpovídají řešení na jižním konci mostu – sonda S11. Po jejich zbourání byly vystavěny konstrukce s. j. 900, jež ovšem zřejmě záhy vykazovaly statické problémy, neboť musely být zpevněny. V případě západního líce mostu se tak stalo za pomoci vezděné konstrukce s. j. 903, v případě východního líce byla představena zcela nová konstrukce s. j. 901. Na konci konstrukcí s. j. 900 a 901 byly odkryty základové patky kamenných prvků – odrazníků. Ty byly v polovině své výšky odlomeny, takže horní část odrazníku chyběla. V průběhu hloubení statických sond roku 2016 se v jižním předpolí mostu jedna hlavice tohoto odrazníku nalezla a byla vyfotografována; později se bohužel ztratila. Na základě fotografie byly horní části odrazníků v severním ukončení mostu domodelovány, kamenickým způsobem provázány s dochovanými reliktu spodních částí a celé odrazníky se pak následně osadily zpět do obnovené památky.

Severní předpolí mostu, sonda S10 – náleзовá situace zdív (zpracoval Petr Holub)

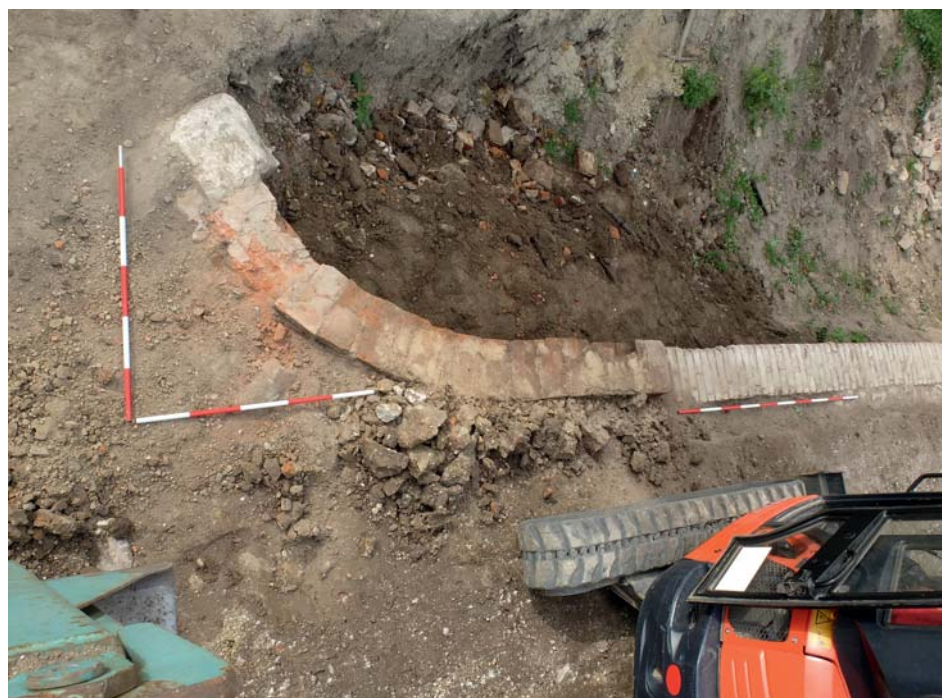
Na jižním konci mostu byla v ukončení zábradelních zídek položena sonda S11 za účelem odkrytí základových zdí a založení koncových odrazníků. Tyto byly dokumentovány pod číslem s. j. 905. Ve východní části pak přímo navazovala sonda S12, která řezem P2 umožnila pohled do vnitřní konstrukce náběhu mostu. Náběhovou rampu v jižním břehu rybníka vyztužovala zděná konstrukce umístěná příčně k ose mostu. Rampa byla založena cca 5 m jižně od mostního pilíře č. 1, a byla tedy prodloužením pravidelného taktu rozmístění mostních pilířů. Pod vápencovou dlažbou se zde nacházela jednodílná písčítá návážka. Povrch dlažby pak překrývala, stejně jako v ostatních sondách s dokumentovanou

Jižní předpolí mostu – konstrukce s. j. 905 (foto Petr Holub)

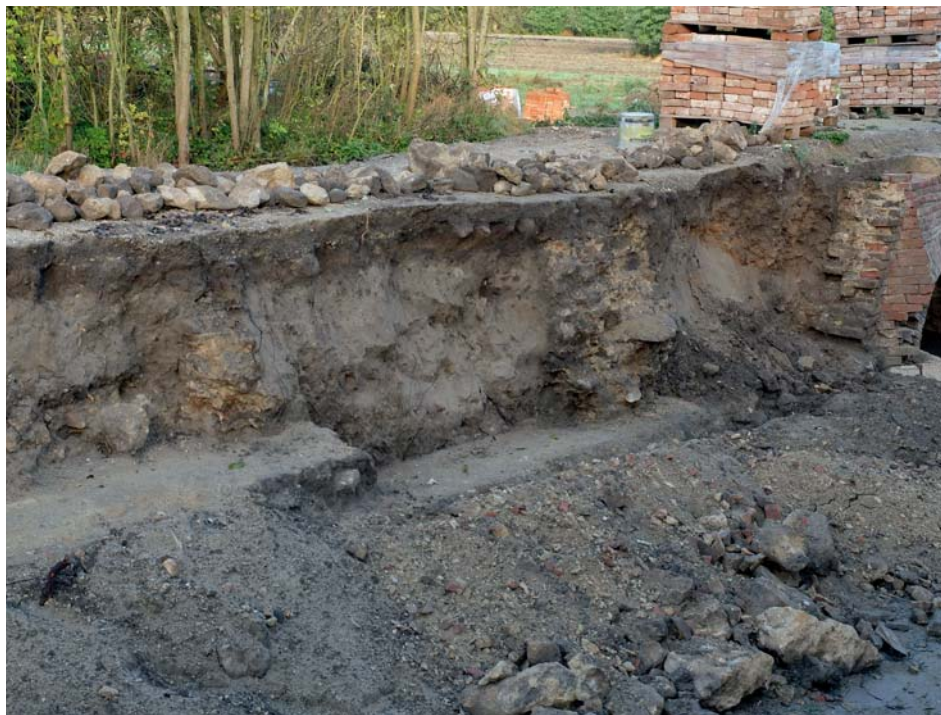
dlažbou, šterková úprava, na niž navazovala již samovolně vzniklá navážka, tvořená zde zejména hlinitou složkou, splavenou na nástupní rampu mostu z okolních polí. Jako v jediném místě ze všech provedených sond tu bylo dokumentováno založení mostu – základové zdivo s. j. 906. Obecně lze říci, že založení obvodového zdiva mostu bylo širší

Sonda S12 s řezem P2, poskytujícím pohled do vnitřní konstrukce náběhu mostu (foto Petr Holub)

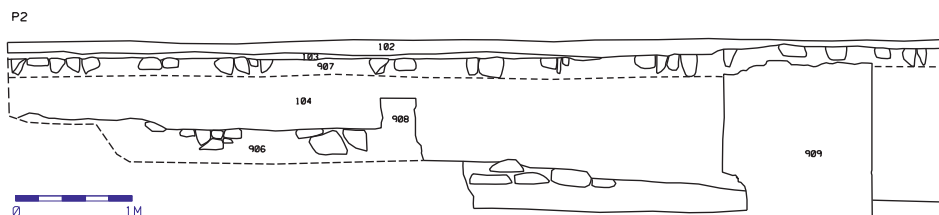
Sonda S12, řez P2 (zpracoval Petr Holub)

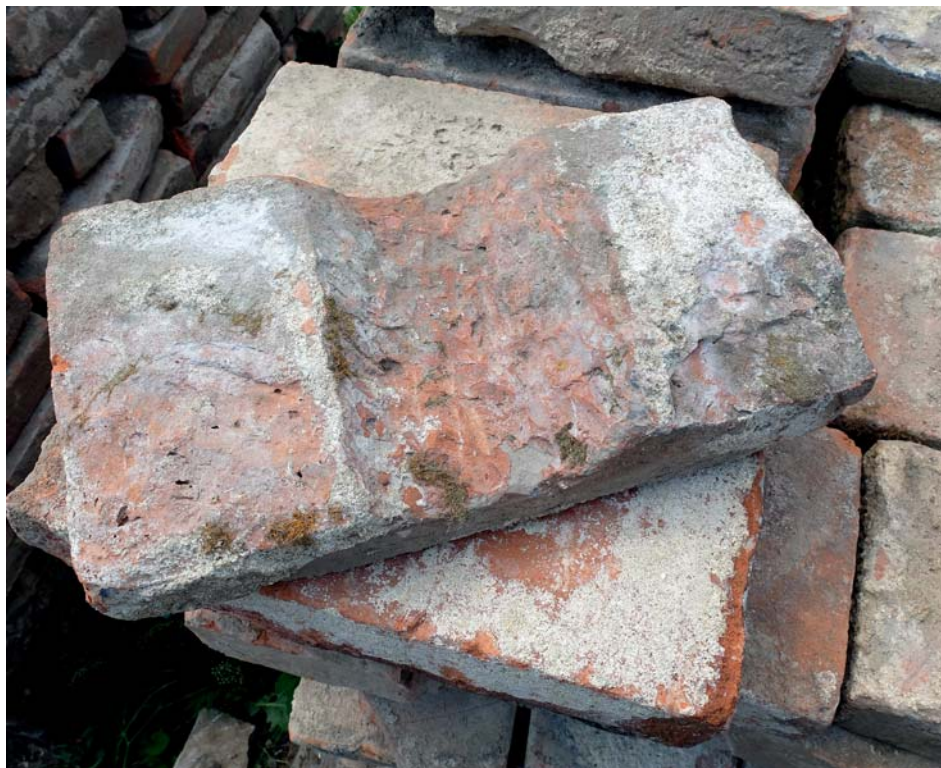
zůstat z režného zdiva, ostatní části mostu měly být patrně omítnuty. Přitesání iluzorních klenáků by napovídalo záměru konstrukci omítnout, v průběhu prací však nebyly pozůstatky omítek nikde zachyceny. Jedinečně zachované zůstalo řešení odvodnění mostovky prostřednictvím drenážních otvorů vyložených obloukovými střešními krytinami – korytky –, jak je již zmíněno v souvislosti s popisem archeologických sond v mostovce.

Otesané korytko překladové cihly odvodňovacího otvoru mostovky (foto Petr Holub)
