Daniel Lyčka

Katzelsdorfský zámek u Valtic

Historie (1817–1957)

Katzelsdorf mansion near Valtice

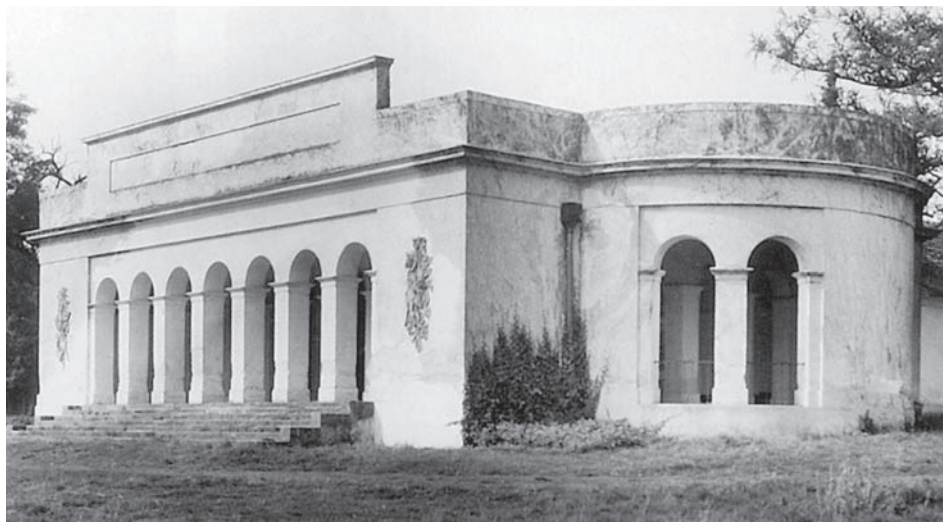
Katzelsdorfský zámeček, nedatováno. Na fotografii je zachycena i původní reliéfní výzdoba (Převzato z publikace JUŘÍK, Pavel: Moravská dominia Liechtensteinů a Dietrichsteinů, Praha 2009, s. 209.)

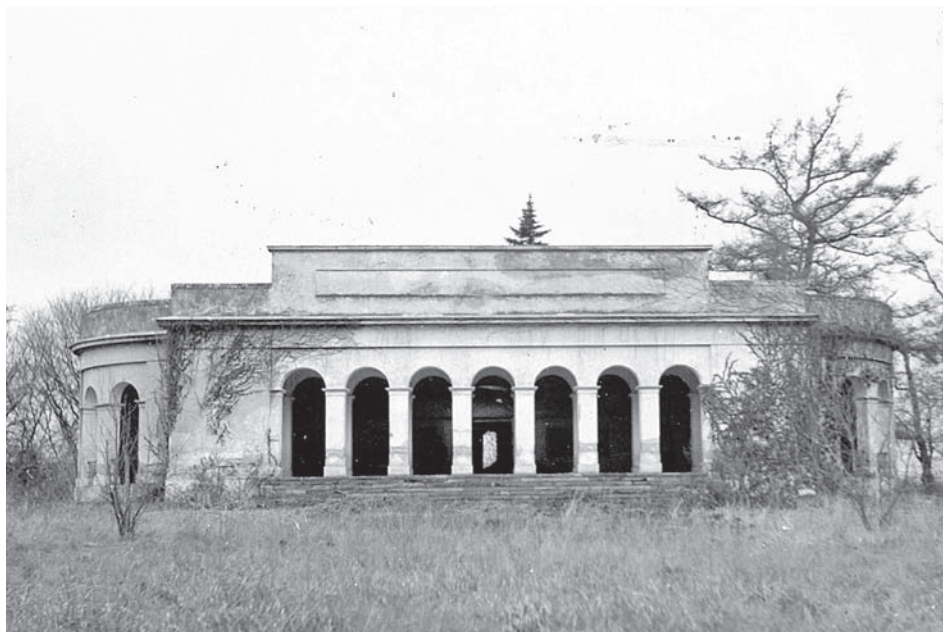
Průčelí zámku v roce 1956

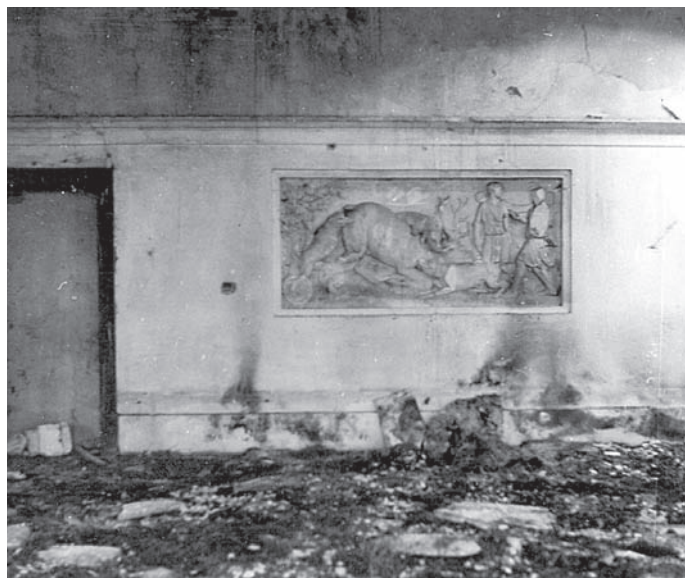
Interiér zámku po požáru v roce 1956. Reliéf - Lov na jelena (foto archiv Národního památkového ústavu, územní odborné pracoviště Brno)

Jak se můžeme dočíst v knize Karla Höße,²⁶ byl v letech 1905–1907, za Jana II. z Liechtensteina, objekt myslivny a loveckého zámečku zásadně opraven. Hlavní pozornost se zaměřila na restauraci původních reliéfů, kterou provedl sochař Ludwig Sturmer,²⁷ a v roce 1907 zde byly umístěny další dva reliéfy s loveckými motivy.

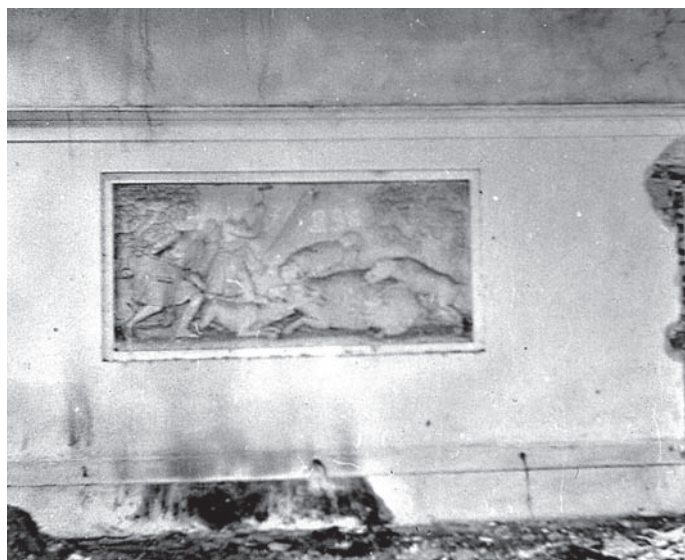
Reliéf - Lov na divokého kance (foto archiv Národního památkového ústavu, územní odborné pracoviště Brno)

Z původních reliéfů, které byly umístěny v části zvané Lovecká síň,²⁸ se nejdokoneleji zachoval jen reliéf představující lov na divokého kance. Při demolici zámečku byl odvezen na „celňák“. Zde, v době fungování roty PS, sloužil jako dekorace na nově postavené kašně. Z důvodu restaurování byl kolem roku 2000 z této kašny sejmut a odvezen do Prahy. Dnes se nachází na zámku ve Valticích. Po delším bádání se dospělo k názoru, že reliéf zobrazující lov na jelena se nachází v soukromém vlastnictví a zbylé dva reliéfy, které zdobily průčelí zámečku a u nichž neznáme jejich přesnou podobu, budou nenávratně zničené. Víme, že vyobrazovaly šlechtické znaky, amory, větve stromů.

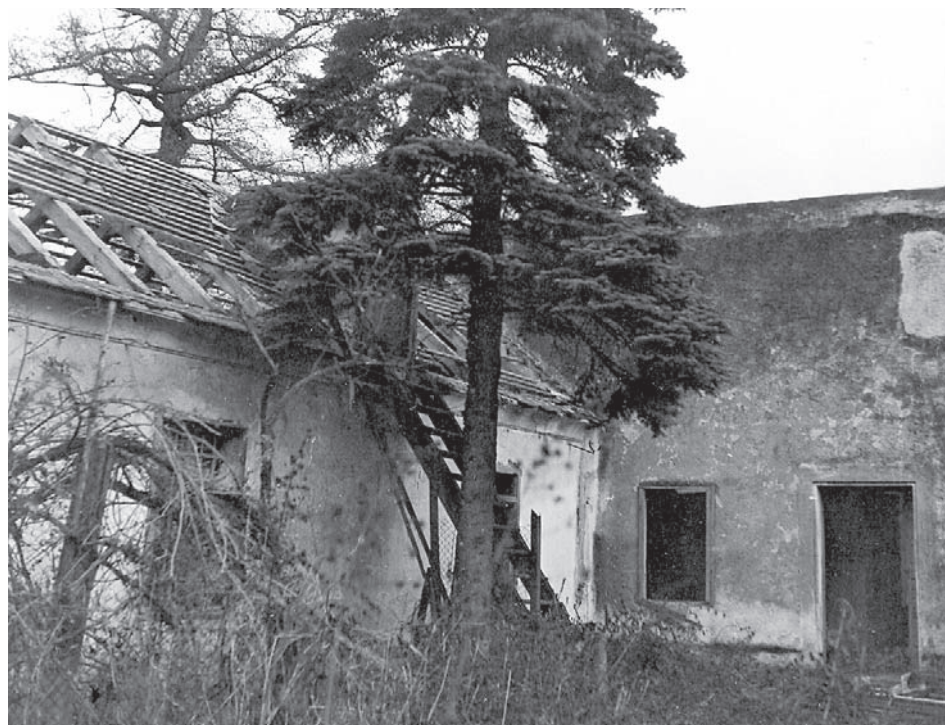
Byt hajného v roce 1956 - pravé křídlo myslivny
(foto archiv Národního památkového ústavu, územní odborné pracoviště Brno)

Myslivnu tvořila dvě obytná křídla – vpravo se nacházel byt hajného, vlevo k němu patřící komory a stáje. Obě křídla byla zakryta sedlovou, zvalbenou střechou s pálenou bobrovkou. Myslivna, stejně jako lovecký zámeček byla několikrát opravována. Nejvýznamnější opravy proběhly v letech 1905–1907,²⁹ kdy došlo ke stržení a opětovnému vystavění poškozeného krovu u stájí. Poslední opravy myslivny provedla Národní kulturní komise v roce 1949. Při těch byl zcela obnoven byt hajného.

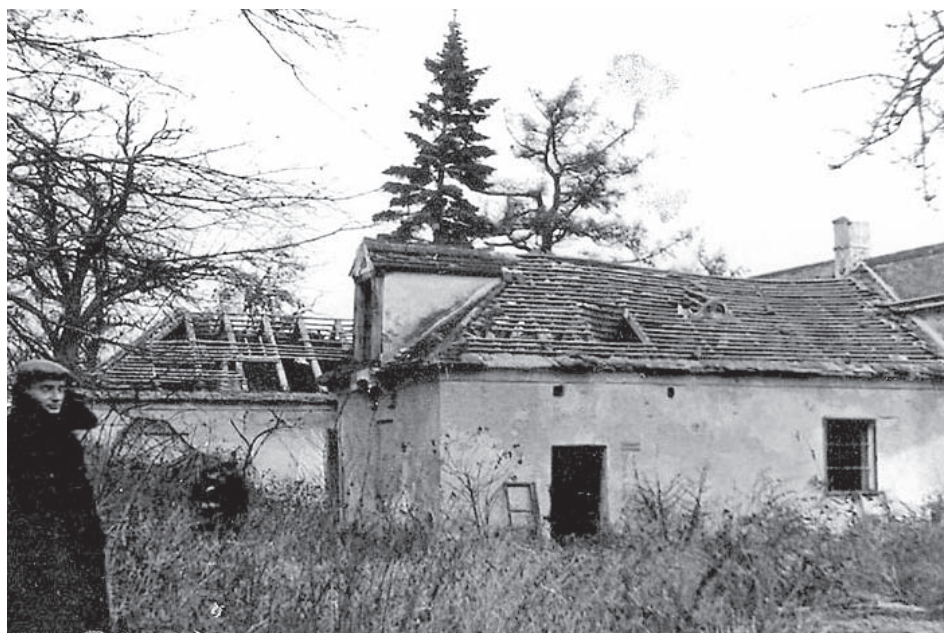
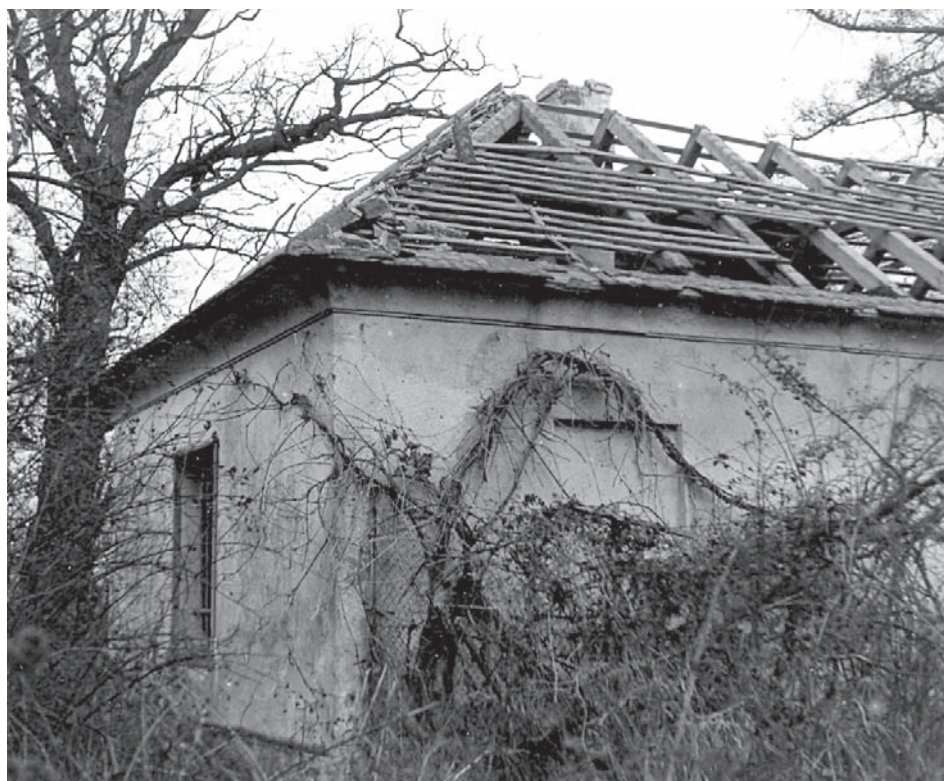
Stav bývalé myslivny v roce 1956 (foto archiv Národního památkového ústavu, územní odborné pracoviště Brno)

Dne 5. prosince 1956 se uskutečnila prohlídka Katzelsdorfského objektu za účelem zjištění stavu zámečku a myslivny k ní přiléhající. Zprávu o tehdejším stavebním stavu objektu podal Ing. Veselý ze Státního památkového ústavu v Brně: *Dnešní stav je téměř desolátní: Střecha nad sálem ze dvou třetin prolomena, strop částečně zřícený (zbytek se zřítí v nejbližší době, neboť záhlaví trámů jsou uhnílá a neunesou váhu tohoto velkého prostoru). Dveře vytrhány, kamenná dlažba vylámána. Omítky z větší části opadané. Schodiště rozrušeno. Střechy nad dvorními křídly byly zbaveny krytiny, začínají se propadat stropy. Okna, dveře, podlahy byly vyjmuty. Celek zarůstá náletem křovin.*

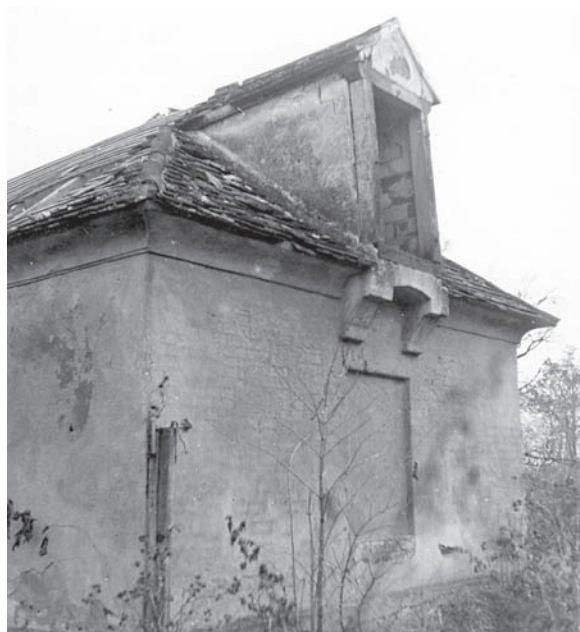
Levé křídlo myslivny – stav v roce 1956
(foto archiv Národního památkového ústavu, územní odborné pracoviště Brno)

Levé křídlo sloužilo původně jako stáj pro dobytek, než bylo přebudováno na komory pro hajného. Po druhé světové válce se zde nacházela spíž, komora a kuchyně. Uprostřed ní stál dlouhý stůl s dřevěnými lavicemi, kachlová kamna, která vytápěla celou stavbu, stěny zdobilo paroží. Zajímavostí byla obrovská trouba, která byla mnohem větší než ty v dnešních domácnostech. V pravém křídle se nacházela ložnice, pokoj a pracovna. Byl tu masivní vyřezávaný stůl, židle a starodávné křeslo, v rohu stála skříň. Čalounění mělo zelenou barvu. Na stěnách visela spousta loveckých trofejí.

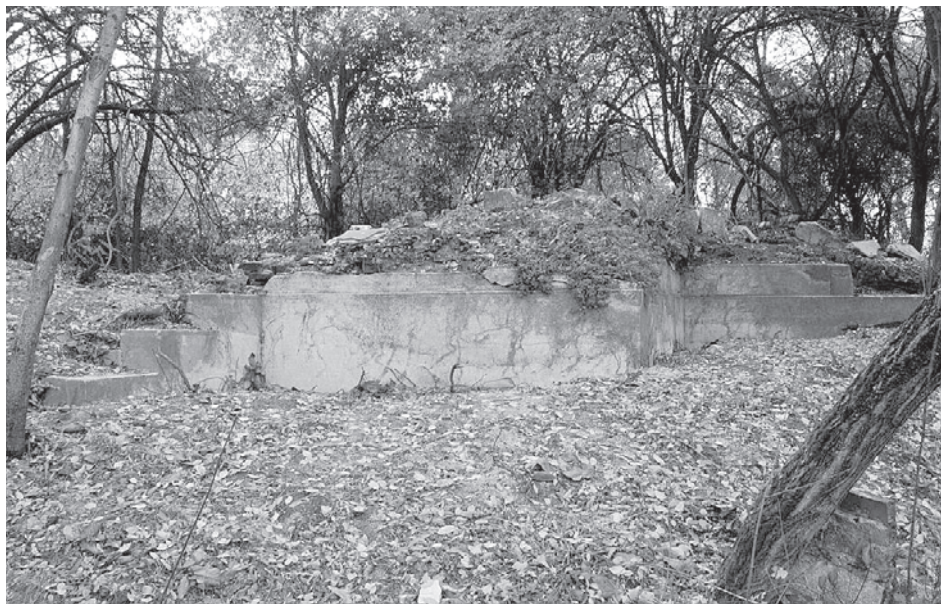
Zbořeniště zámku v roce 2012 (foto Daniel Lyčka)

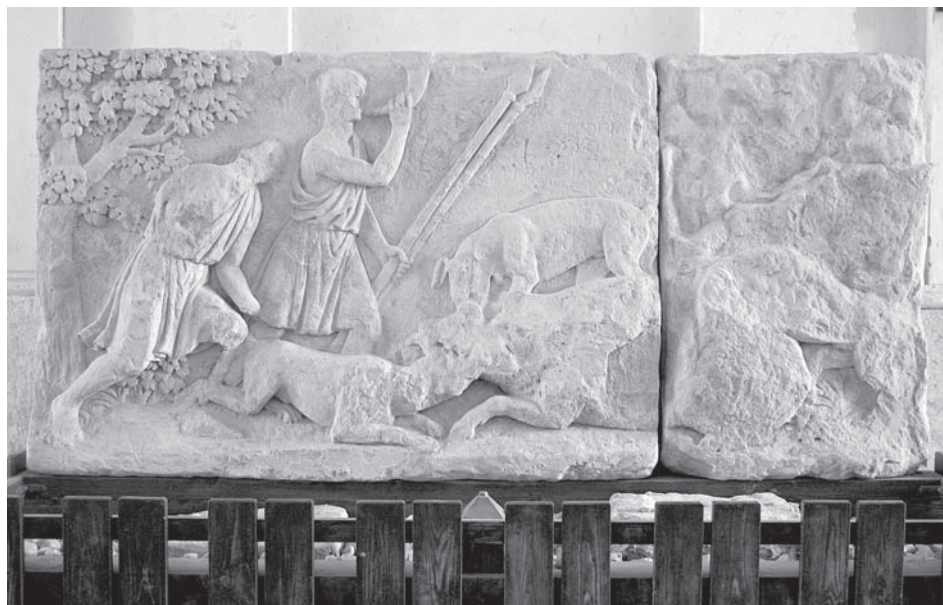
Reliéf – Lov na divokého kance. Stav v roce 2012 (foto Daniel Lyčka)
