František Trampota

Výsledky menších archeologických výzkumů ve vztahu ke stavební historii Mikulova

Results of small archaeological excavations and relation to construction history of Mikulov

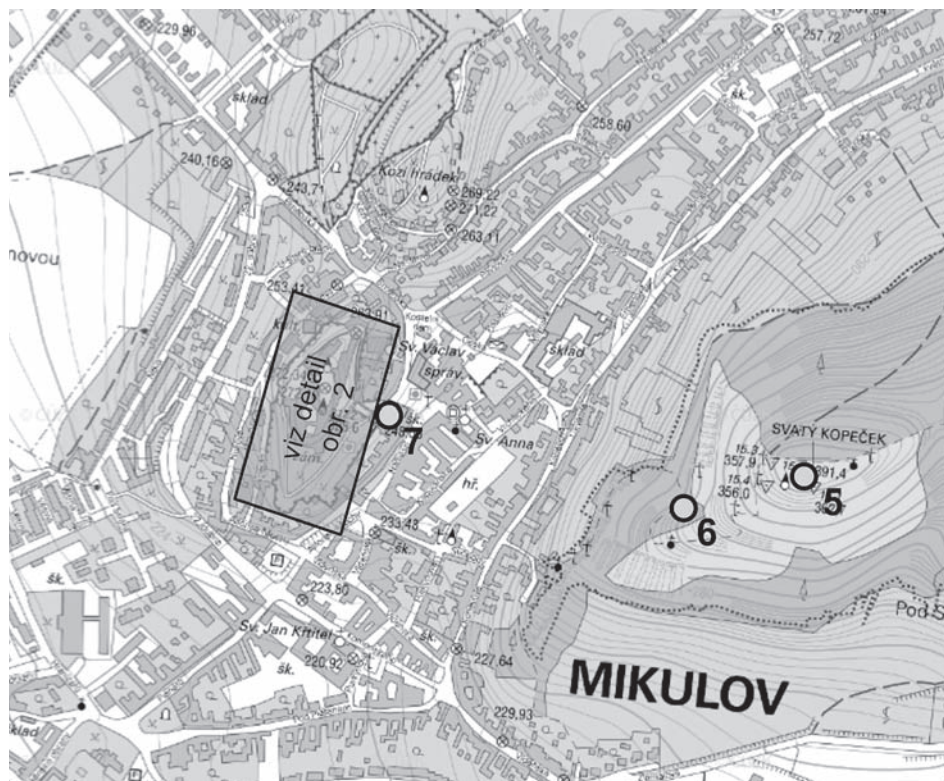
Obr. 1 – Mapa Mikulova s vyobrazením lokalit 5-7. Lokality 1-4 v okolí zámku jsou na samostatné mapce.

V letech 2013 až 2015 provedlo Regionální muzeum v Mikulově několik menších archeologických výzkumů a sondáží, které vedly k novým poznatkům o stavební historii Mikulova. Článek podává přehledné informace o uskutečněných akcích a v některých případech jsou připojeny interpretace nálezů, které se vztahují především k dílčím prvkům stavební historie Mikulova. Všechny zkoumané lokality jsou vyobrazeny na přehledných mapách (obr. 1 a 2).

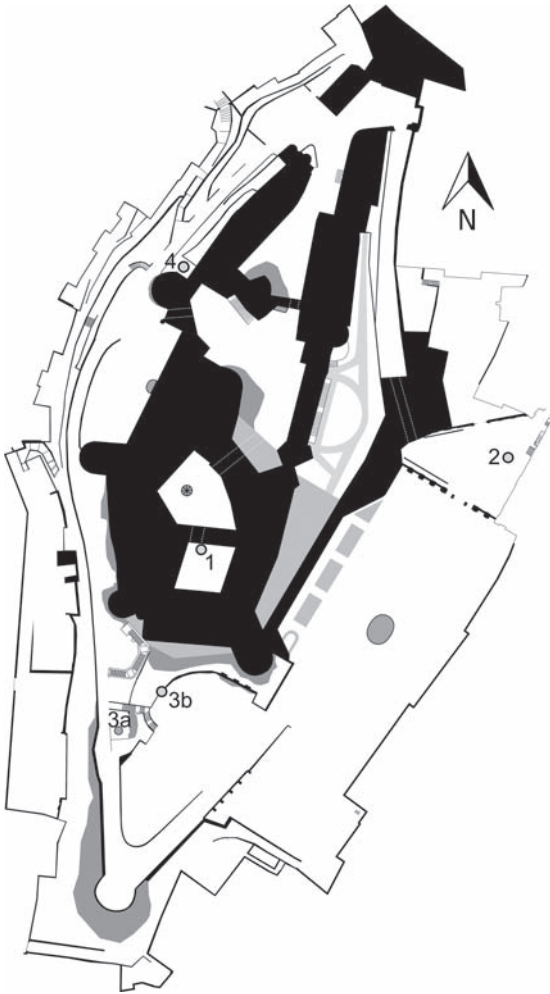
Obr. 2 – Mapa mikulovského zámku s vyobrazením lokalit 1–4

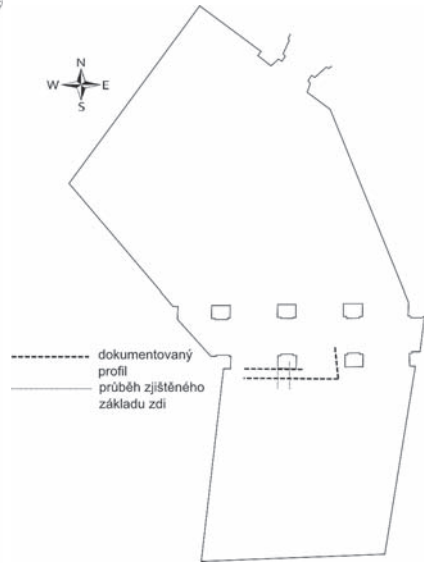
Obr. 3 – Plánek horního nádvoří mikulovského zámku s vyznačením průběhu zjištěné zdi

V souvislosti s rekonstrukcí zámecké kanalizace byly v průběhu léta roku 2013 sledovány liniové výkopy v prostoru celého zámku. Archeologicky významná situace byla zjištěna pod jedním z pilířů nesoucích arkádovou chodbu, která rozděluje horní nádvoří na dvě poloviny (souřadnice: okolo bodu 48°48'23.03"N, 16°38'10.65"E; obr. 3). Kromě souboru vrstev z mladohradištního období, které je známe již z dřívějších výzkumů (NOVOTNÝ 1977; TRAMPOTA 2010), byl v profilu výkopu objeven i základ zdi (obr. 4). Šířka zdiva činí cca 120 cm, jeho hloubka nebyla v úplnosti celá zjištěna – hloubka výkopu byla cca 145 cm

od úrovně současné dlažby. Základ zdi byl postavený z vápencových kamenů spojených maltou, která obsahovala písek a drobné oblázky v přibližně centimetrové velikosti.

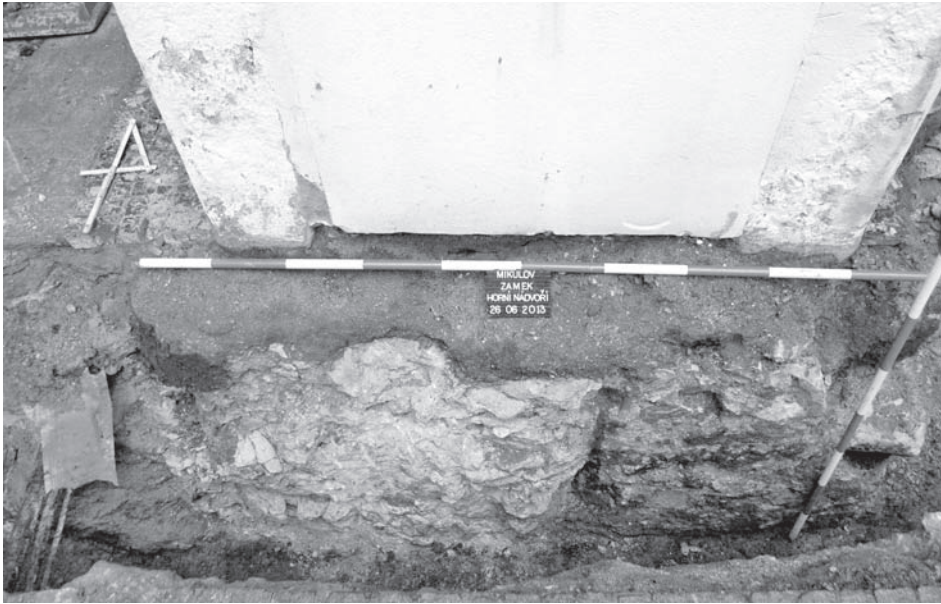
Obr. 4 – Stratigrafická superpozice sloupů arkádové chodby a středověké zdi (foto František Trampota)

K časovému zařazení uvedeného nálezu máme pouze jedinou významnou stratigrafickou informaci, kterou je vztah s prostředním pilířem arkádové chodby. Ten je umístěn přímo na základ zdi, ovšem svou šířkou ji přesahuje, proto byl vedle ní vyhlouben výkop pro cihlo-kamenný základ, jenž časově souvisí se stavbou arkádové chodby. Arkádová chodba pochází z první poloviny 17. století, respektive z období velké přestavby mikulovského hradu na rezidenční sídlo Dietrichsteinů. Nejpozději v této době musela být původní zeď stržena. Lze tedy v této souvislosti vyslovit domněnku, že nalezená zeď, která mohla oddělovat původní středověké nádvoří od hradu, je nejspíše gotického stáří. Vnější středověká zeď je dnešním středem zámku na úrovni horního nádvoří a současná vnější zeď je až pozdně renesanční přístavbou ze 17. století. S touto interpretací lze zároveň předpokládat, že původní středověké horní nádvoří bylo oproti současnému menší a objevená zeď tvořila jednu jeho stranu.

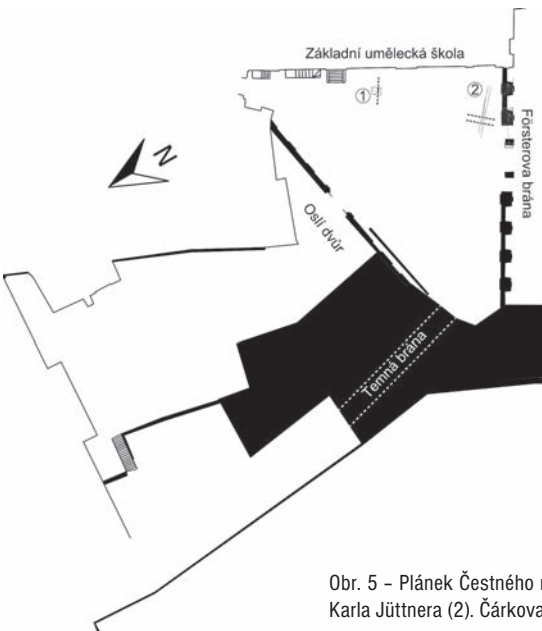
Obr. 5 – Plánek Čestného nádvoří s lokalizací současné sondáže (1) a sondáže Karla Jüttnera (2). Čárkovaně je naznačený průběh zdi.

bočními vstupy do budovy (souřadnice: okolo bodu 48°48'24.08"N, 16°38'15.78"E; obr. 5). Sondou byla zachycena cihlo-kamenná zeď, přičemž cihly byly položeny pouze na vnitřní plentě a kamenná zeď nezjištěné šířky (minimálně 60 cm) byla postavena jen z vápencových kamenných bloků. V hloubce přibližně 110 cm pod úroveň dnešního povrchu byla pomocí prohloubené mikrosondy 40 × 40 cm zjištěna podlaha domu seskládaná z pálených čtvercových dlaždic. Na zdi byly místy zachované souvislejší fragmenty omítky s bílým nátěrem, do výšky asi 40 cm nad podlahou byl nátěr černý (obr. 6). Maximální výška zachované zdi je jeden metr. Písek v omítkě je zčervenalý, je proto

Interpretace: ke starší zástavbě Čestného nádvoří nejsou žádné historické prameny, pouze archeologické. Kromě prezentovaného nálezu existuje zpráva Karla Jüttnera (archiv Regionálního muzea v Mikulově) o provedení archeologického výzkumu v roce 1952 v prostoru Čestného nádvoří před levou částí Försterovy brány (brány do zahrady) a dále i v Temné bráně. Zde autor výzkumu popisuje velmi podobné nálezové situace včetně stop po požáru i objev prostoru vydlážděného pálenými dlaždicemi o rozměrech 19,5 × 19,5 cm (dále viz obr. 5).

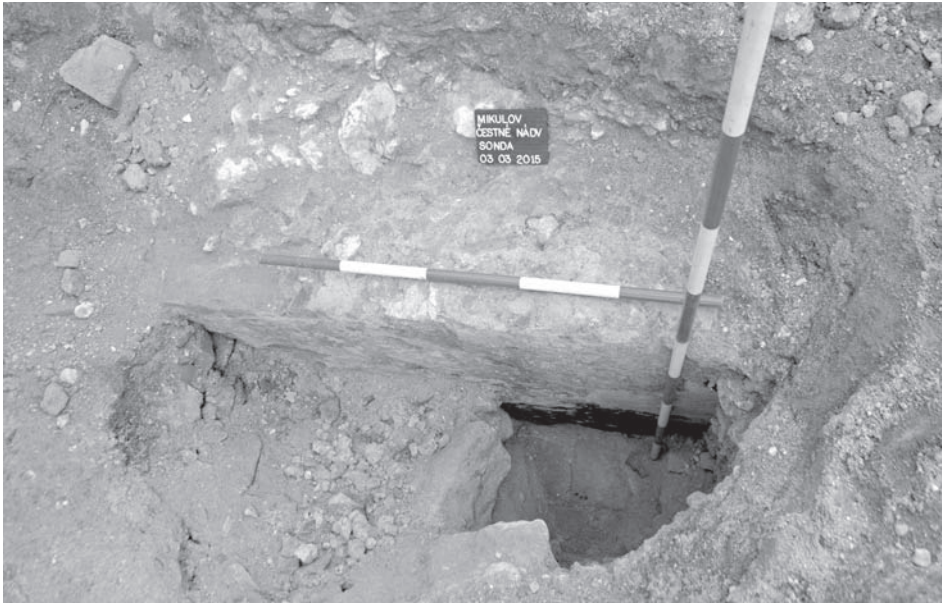
Obr. 6 – Čestné nádvoří. Odhalená část zdi domu a podlaha z pálených dlaždic. (foto František Trampota)

možné zvážit, zda se nejedná o následek požáru. Výplň sondy se skládala výhradně ze stavební suti, žádné jiné složky hmotné kultury, které by mohly ozřejmit stáří nalezené situace, nebyly objeveny.

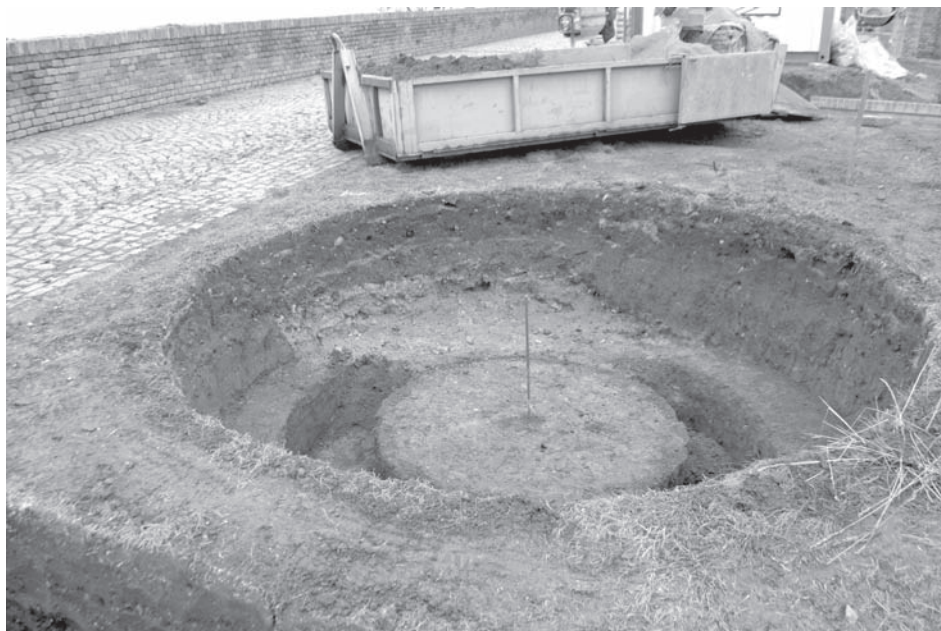
Obr. 7 – Základ pro novou kašnu s narušenou vrstvou stavebního odpadu (foto František Trampota)

V průběhu rekonstrukce zámecké zahrady v letech 2014 a 2015 byla v západní části zahrady u příjezdové cesty instalována nová kašna (a). V základovém výkopu byla zjištěna vrstva stavební destrukce (obr. 7), ze které byl získán vrcholně nebo pozdně středověký tuhovaný keramický fragment ze zásobnice (souřadnice: 48°48'20.998"N, 16°38'9.424"E). V souvisejícím výkopu cca 2 m severně byla zjištěna již souvislá destrukční vrstva; odkryta byla pouze povrchově, v hloubce asi 60 cm. Přibližně na tomto místě se podle Wernerovy veduty (1715) nacházel zahradní altán, jenž byl postaven na počátku 17. století.

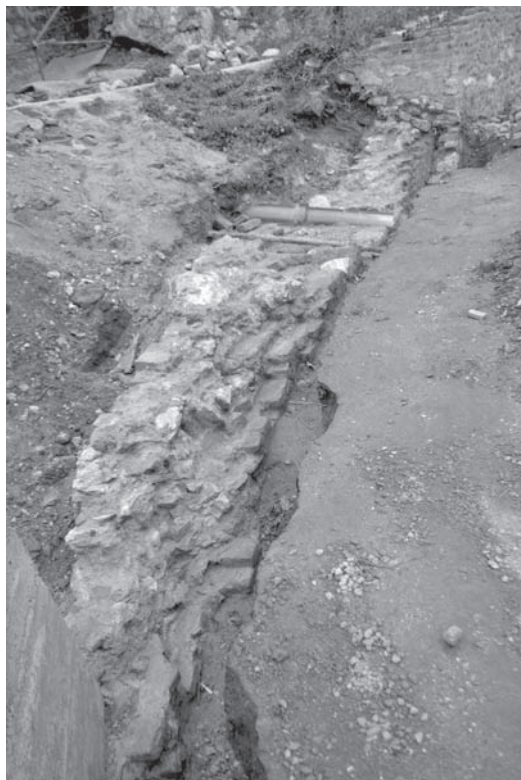
Obr. 8 – Odhalená spodní část zdi v zámecké zahradě za dočasně odstraněnou opěrnou cihlovou zídkou (foto František Trampota)

Další zajímavá situace byla zjištěna v průběhu rekonstrukce cihlové zidky, která se nachází cca 6 m východně od nově zbudovaného venkovního schodiště vedoucího na terasu u sala terreny (b) ($48^{\circ}48'21.367''\text{N}$, $16^{\circ}38'9.997''\text{E}$). Zídka pochází nejspíše z 18. století. Po jejím částečném dočasném odstranění byla zjištěna starší kamenná zeď s oboustrannou cihlovou plentou, jejíž směřování bylo téměř paralelní s právě odstraněnou zdí (obr. 8). Žádné další doprovodné nálezy nebyly zjištěny.

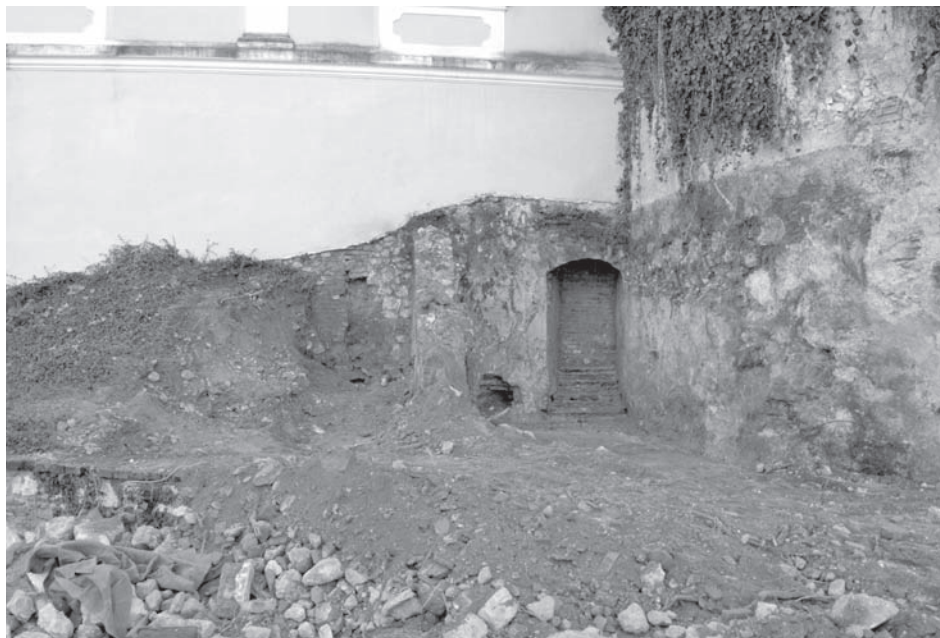
Obr. 9 – Torzo rezervní kuchyně a zazděný vstup do zámku po odstranění stavebního odpadu u Udírenské věže (foto František Trampota)

Při odebrání mocných vrstev stavebního odpadu vlevo od Udírenské věže (při pohledu zvenčí) byla odhalena torza zdi bývalé zámecké rezervní kuchyně, pocházející ze sedmdesátých let 17. století, která byla součástí hospodářského zázemí zámku (obr. 9). Tato kuchyně přiléhala k dosud neznámému vstupu do zámku. V průběhu prací byl ve stavebním odpadu nalezen i keramický střep z okraje nádoby z doby bronzové, jenž má nejspíše souvislost s dobovým hustým osídlením jižně od zámeckého vršku.

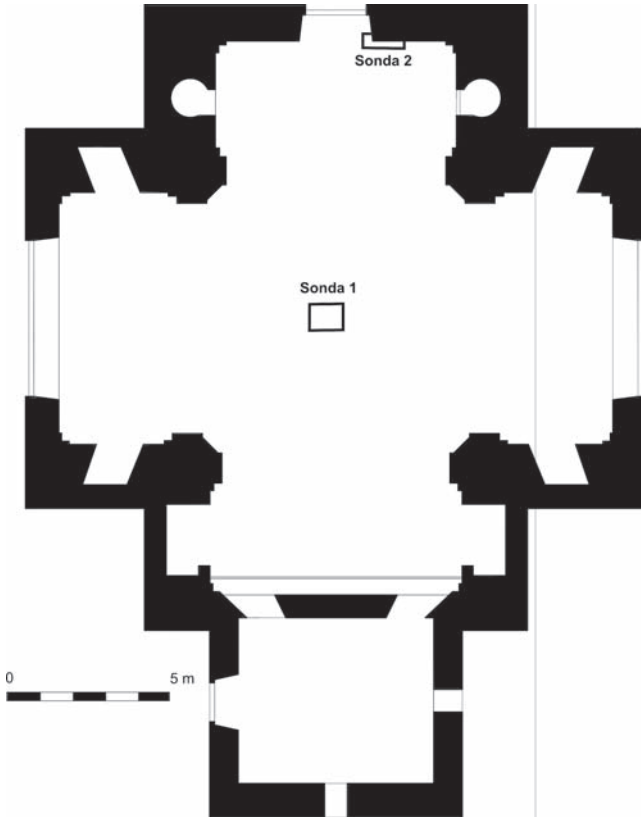
Obr. 10 – Plánek kaple sv. Šebestiána s vyznačenými sondami

V kapli byly vytyčeny dvě sondy, u kterých byl jednak předpoklad možných nálezů a jednak předpoklad, že bude zodpovězena otázka o možné změně základů kaple. Sonda 1 byla položena ve středu kaple pod kopulí a sonda 2 u hlavního vchodu podél zdi (obr. 10). Po odstranění dlažby byly jednotlivé vrstvy ručně preparovány a fotograficky dokumentovány. Později vznikl i digitální přepis této dokumentace. Z hmotných nálezů byly odebrány všechny artefakty, které nebyly přímo spojeny s destrukcí stěn stavby, v případě omítek, štuk a fragmentů cihel, střešních tašek a dlaždic byly odebrány pouze vzorky.

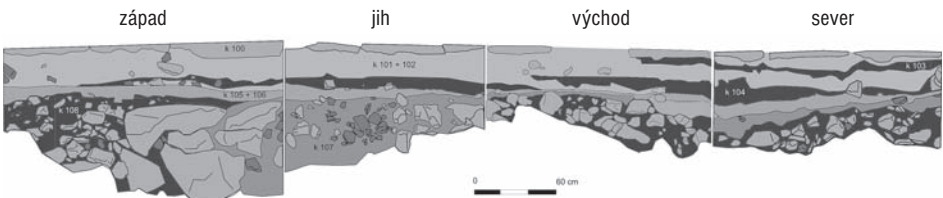
Obr. 11 – Rozložené zobrazení profilů ze sondy 1

z obroušených zlomků cihel a případně dalšího stavebního odpadu. Tuto vrstvu lze interpretovat jako navážku, jež byla vynesena na Svatý kopeček za účelem zarovnění terénu pro primární úpravu stavební plochy. Pokud by stavební odpad pocházel přímo z destrukce starší kaple či její části, lze předpokládat, že stavební odpad by byl spíše ostrohranný.

V průběhu výzkumu bylo rozlišeno celkem osm vrstev, včetně dlažby, které tvořily prostor mezi geologickým podložím kaple (vápenec) a současnou úrovní podlahy. Pro pochopení geneze těchto vrstev lze některé vrstvy sloučit do několika obecných celků (obr. 11). Vnímáno odshora – prvním samostatným celkem je současná dlažba (k 100). Vrstvy označené k 101 až k 106 tvoří souborně zásyp z jednoho období, kdy v kapli proběhla rekonstrukce interiéru. S tím jsou spojeny četné nálezy stavebního odpadu, především omítek a štukové výzdoby (obr. 12), hřebíků, fragmentů dlaždic, fialového vitrážového skla, v menší míře keramiky a fragmentů zvířecích kostí, ojediněle se vyskytl i kus soustruženého dřeva z nábytku.

Skupina vrstev *k 101 až k 106* a nálezů potom reprezentuje vše ostatní. Jedná se o soubor vrstev, které byly vytvořeny během vnitřní přestavby kaple. Podle charakteru nálezů je pravděpodobné, že se jednalo o nějakou verzi vnitřní rekonstrukce kaple, neboť ze stavebního odpadu jsou zde zastoupeny především fragmenty omítek, štukové výzdoby a dalších interiérových prvků. Soubor těchto vrstev (*k 100 až k 106*) vytvořil násep o mocnosti cca 50 cm ve středu kaple.

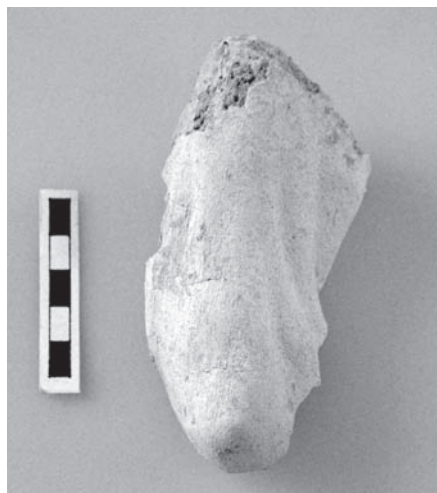
Obr. 12 – Nalezený fragment štukové výzdoby zobrazující lidské koleno (foto František Trampota)

Na základě výsledků archeologického výzkumu nelze rozhodnout, o kterou přestavbu kaple se jednalo. V úvahu připadá především rekonstrukce po požáru v roce 1672 (KOUDELA 2008, 37) a rekonstrukce provedená po polovině 19. století po dlouhodobém zanedbání kaple. Možným podpůrným prostředkem by mohl být uměnovědný rozbor nalezených fragmentů štukové výzdoby.
