ANNO DOMINI 1961 – Zkáza farního kostela sv. Václava v Hustopečích

ANNO DOMINI 1961 – Destruction of the parish church of St. Wenceslas in Hustopeče

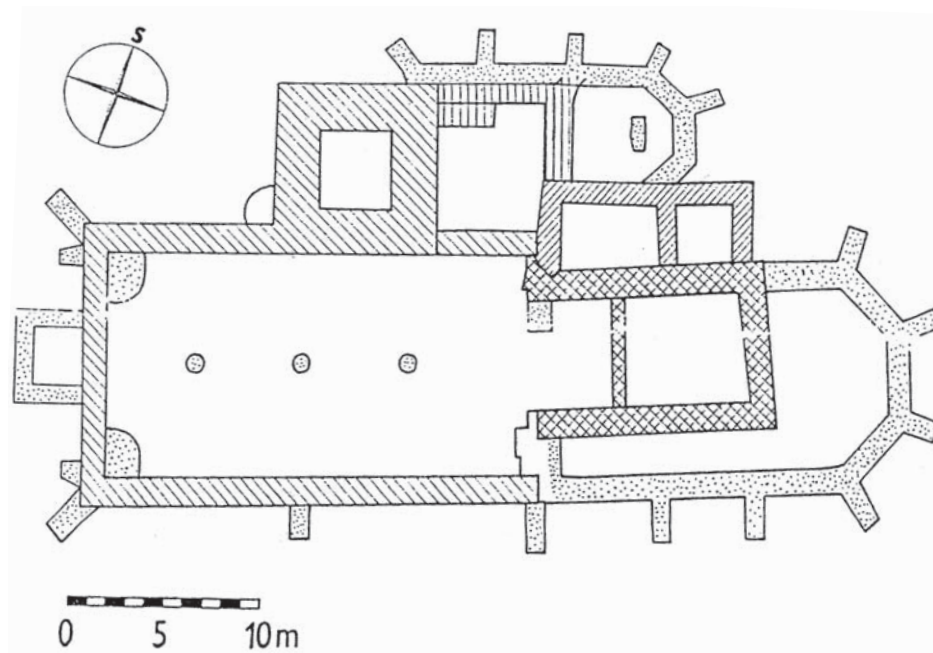
Púdorys kostela po přestavbě z počátku 16. století (kresba Josef Unger)

Písemné prameny uvádějí chrám až na počátku 14. století. V letech 1324–1334 byla přistavěna nová loď, patrně současně s mohutnou věží na její severní stěně. Z roku 1395 je již zaznamenáno patrocinium kostela zasvěceného svatému Václavovi, českému zemskému zastánci, patronu vinařů.

V dalším období vznikla klenutá prostora sevřená východní zdí věže, severní zdí lodi a západní zdí sakristie, opatřená opěrným pilířem. Na počátku 15. století došlo k vysvěcení oltáře Panny Marie, který mohl být umístěn právě v klenuté části patrně původní kaple zasvěcené Bohorodičce. V roce 1496 byla na severní straně kostela rozšířena a dokončena

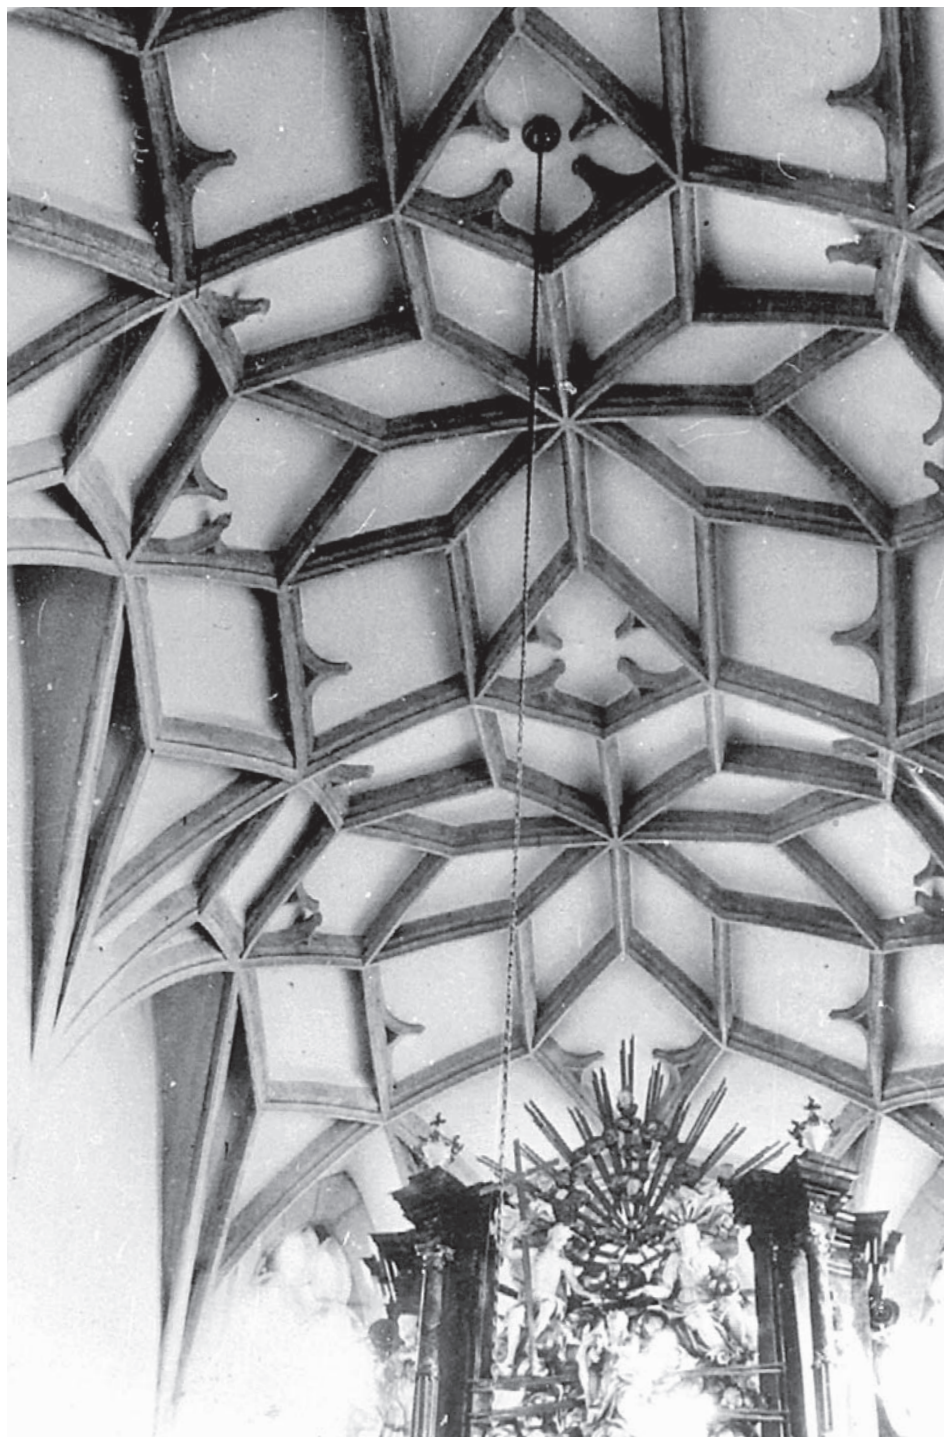
Síťová klenba presbytáře (foto archiv MMG Hustopeče)

Nejvýznamnější stavební fází, jež završila architektonický vývoj půdorysu chrámu, prodělala stavba v letech 1512–1517. Vznikl monumentální pozdně gotický presbytář s náročnou a vysoce kvalitní síťovou klenbou, jež se stala ze stavebního a umělecko-historického hlediska nejcenějším prvkem kostela.

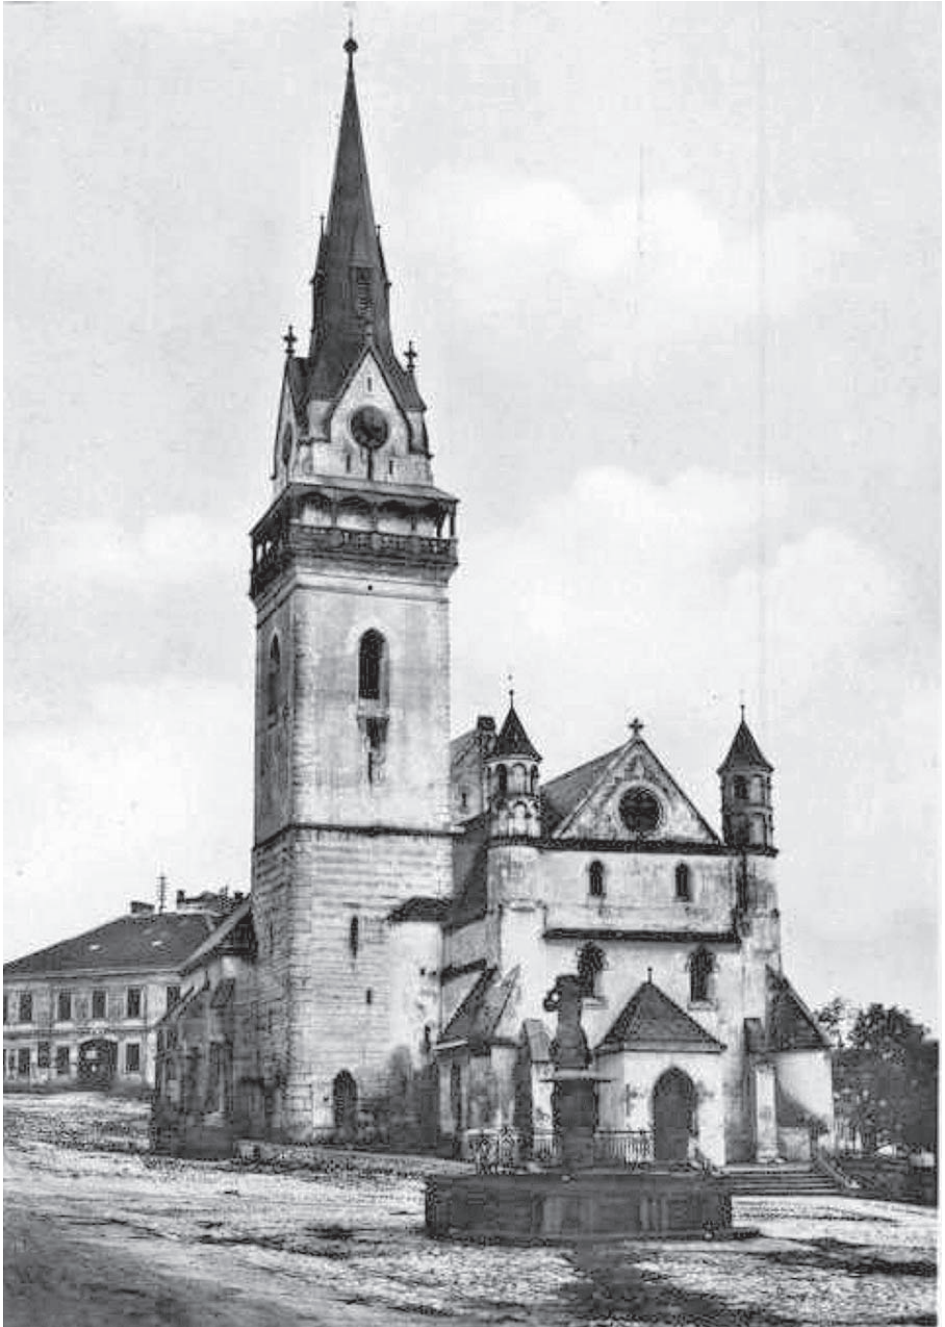
Kostel sv. Václava po novogotické přestavbě (foto archiv MMG Hustopeče)

V roce 1891 došlo v důsledku havarijního stavu ke snesení galerie a podobný problém vyvstal i u věže. Roku 1903 probíhaly novogotické úpravy kostela, při nichž se odborníci dohodli, že věž osadí kamenným ochozem. Práce řídil Richard Martin. Nově upravenou věž nechal pokrýt těžkými měděnými pláty, do provozu byly dány i věžní hodiny. Hmotnost novogotické věže však nebyla úměrná nestabilnímu podloží, a vlastně se tak spolupodílela na smutném konci hustopečského kostela.

Přestavba si vyžádala 65 000 korun. Měla harmonicky propojit všechny části kostela. Do předního štítu bylo zabudováno novorománské kruhové okno, střecha byla pokryta glazovanými pálenými taškami z lichtenštejské továrny v Poštorné. Radikálních úprav doznal i interiér kostela.⁶

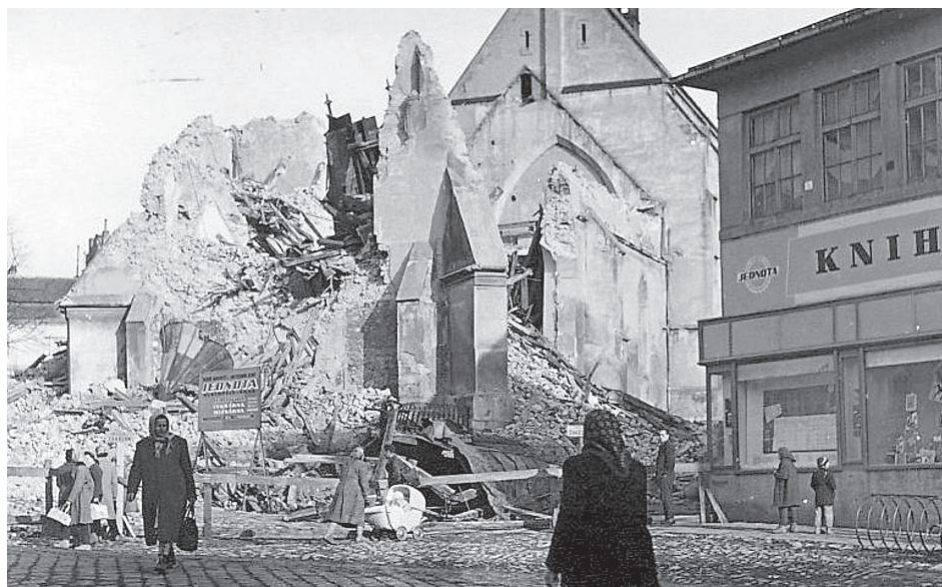
Kostel sv. Václava krátce po pádu věže (foto archiv MMG Hustopeče)

Řešení havarijního stavu věže se stále oddalovalo a důsledkem toho došlo 26. února 1961 v noci ke zřícení věže kostela, jež prolomila střechu a klenbu lodi. Presbytář, sakristie a boční kaple však zůstaly neporušené. Přesto byl 4. března 1961 vydán komisí Odboru výstavby ONV Břeclav příkaz ke zbourání celého kostela, tedy i zachovalých částí.⁷

Za druhé světové války byly opět odebrány zvony, čímž se částečně narušila statika už tak velmi zatíženě věže. Stavbu poškodily i osvobozovací boje města v dubnu 1945. V bezprostřední blízkosti kostela vedla hlavní státní silnice Brno–Bratislava, jejímž provozem stavba rovněž značně trpěla. Roku 1953 se ve věži začaly objevovat trhliny. Na přelomu let 1960 a 1961 bylo rozhodnuto omezit rychlost motorových vozidel na silnici vedoucí okolo svatostánku a zakázat zde průjezd tanků a těžkých vozidel. Tato ustanovení se však nedodržovala.

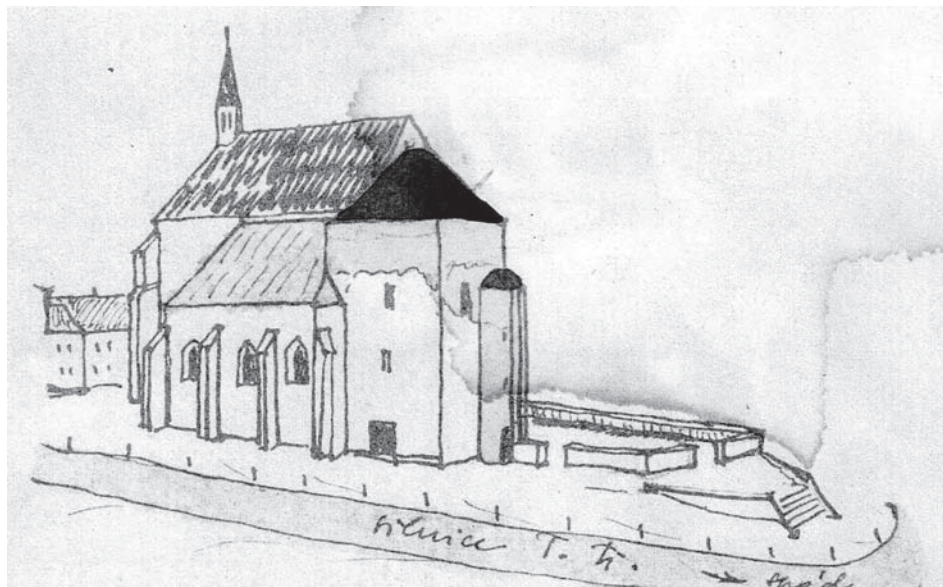
Zdeněk Budinka, návrh na dostavbu kostela sv. Václava (archiv MMG Hustopeče)

V březnu 1961 sepsal Ing. Zdeněk Budínka, stavební inženýr z Ústavu státní památkové péče a ochrany přírody v Praze, zprávu týkající se zabezpečení zbytku kostela. Shledal neporušené části stavby staticky vyhovující a sepsal nutná doporučení pro záchranné stavební práce. Tyto stavební práce shledal jako *ekonomicky únosné* a napsal, že: *Vzhledem k historické a umělecké hodnotě nelze doporučit tyto vzácné objekty k vynětí z památkové ochrany.*⁸

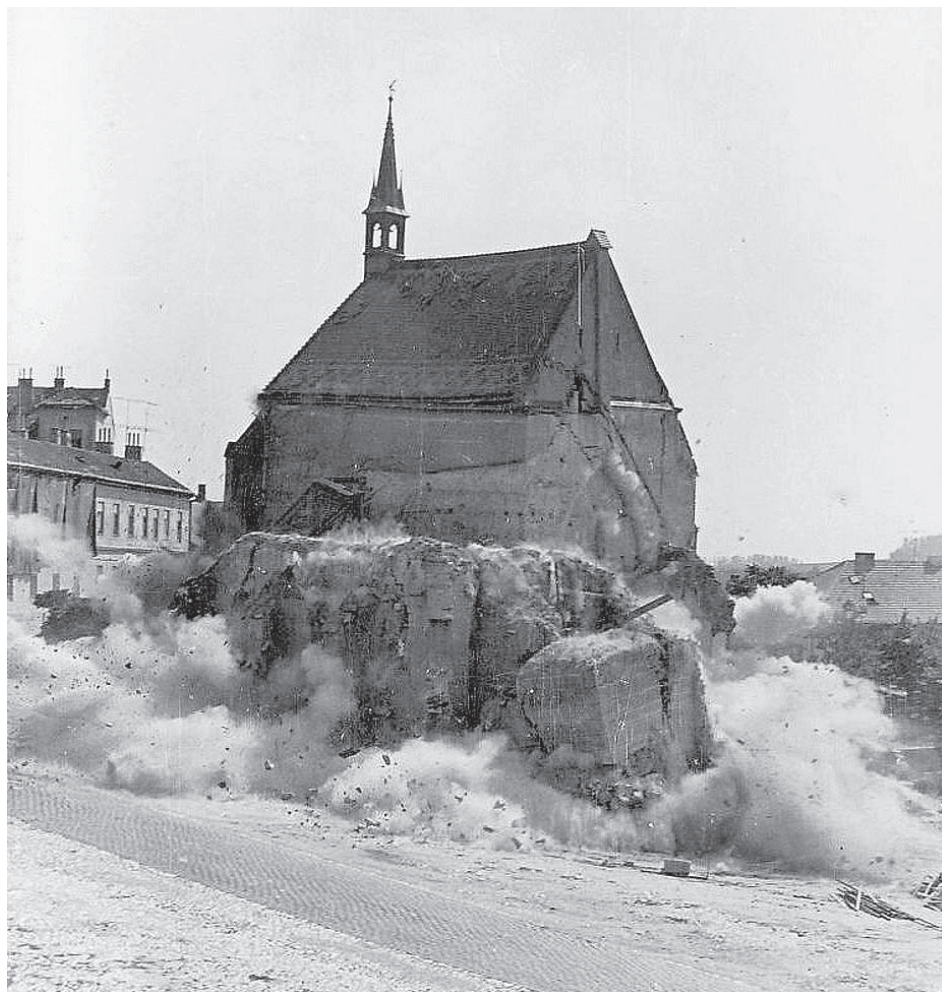
Demolice kostela sv. Václava (foto archiv MMG Hustopeče)

Dne 4. září 1962 provedl Průmstav Brno destrukci zbytku kostela. Rumovisko kostela bylo rozvezeno na některé komunikace a na skládku.
