Vlastimil Sajfrt – Helena Prokešová

Rybník Nesyt – horké dvouhorko 2018/2019

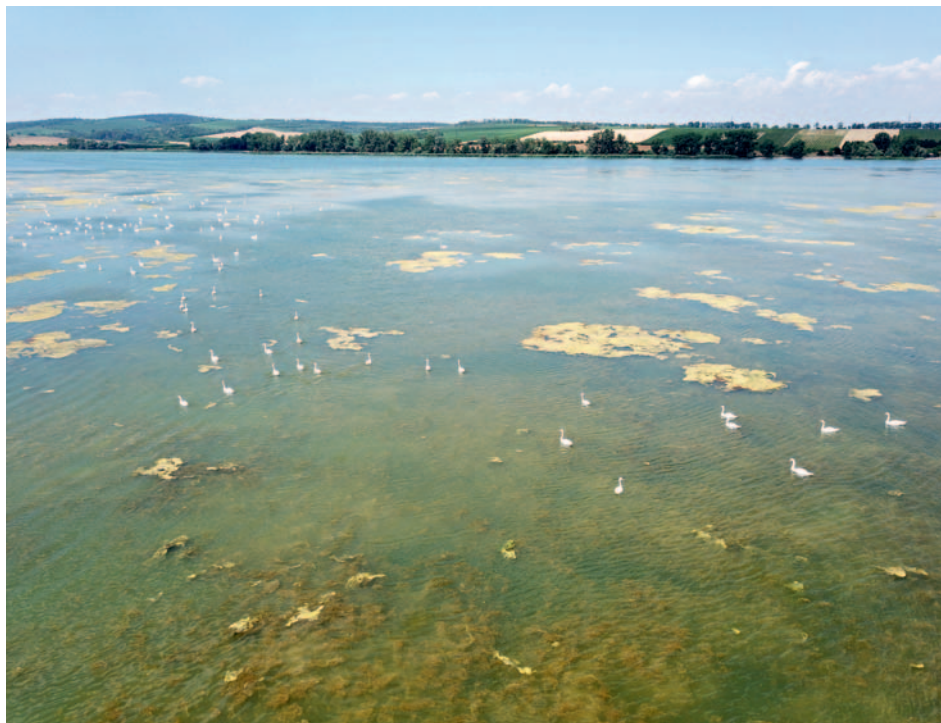
Společný pro roky 2018 a 2019 byl masivní zárůst plochy rybníka vegetací, která sloužila jako potrava pro býložravé druhy ptáků, ale zdroj obživy v ní našly i druhy živící se drobnými živočichy. Snímek z 2. července 2019 (zdroj AOPK ČR)
