Pavel Borský

## Udírenská bašta na zámku v Mikulově

## The Smokehouse Bastion at the Mikulov Castle

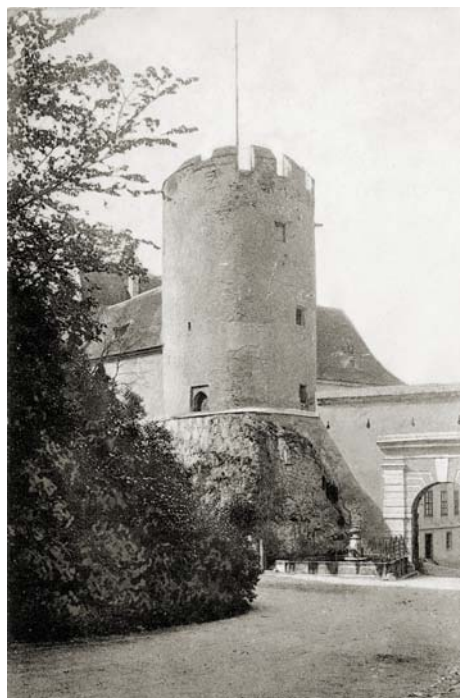
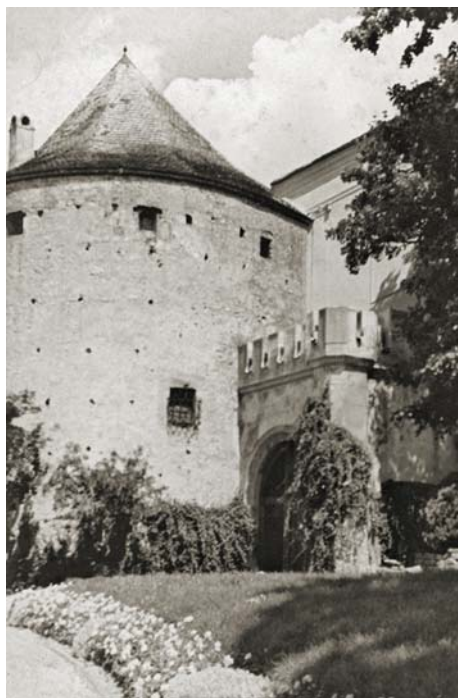
Středověké obranné věže severního předhradí mikulovského hradu – břitová a válcová  
(foto archiv Regionálního muzea v Mikulově)

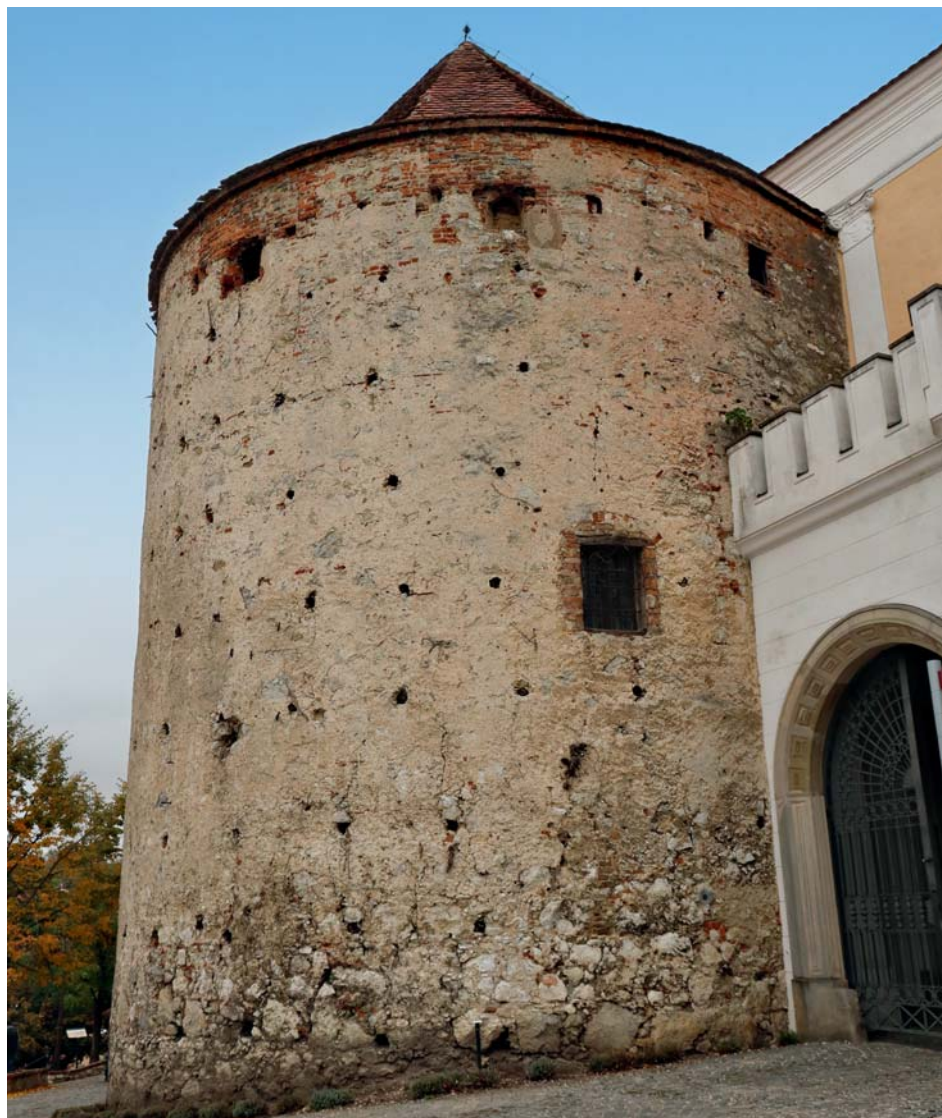
▲ Udírenská bašta od jihu. Pod střechou jsou patrné dodatečně dozděné proluky cimbuří a jediná v celistvosti dochovaná kamenná klíčová střílna osazená v poprsní jedné z proluk. Střílny v podstřeší byly určeny pro ruční palné zbraně. Obdélný otvor níže byl vybourán druhotně v místě střílny v prvním patře věže. Tato střílna, určená pro těžší zbraň, sloužila k flankování prostoru před hradbou. (foto Pavel Borský, 2019)

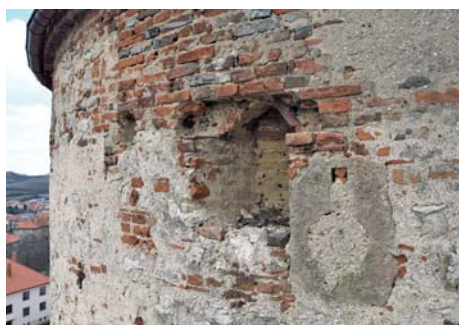
Detail klíčové střílny vytesané z jednoho kusu kamene, ► nacházející se na jihozápadní straně věže. (foto Pavel Borský, 2019)

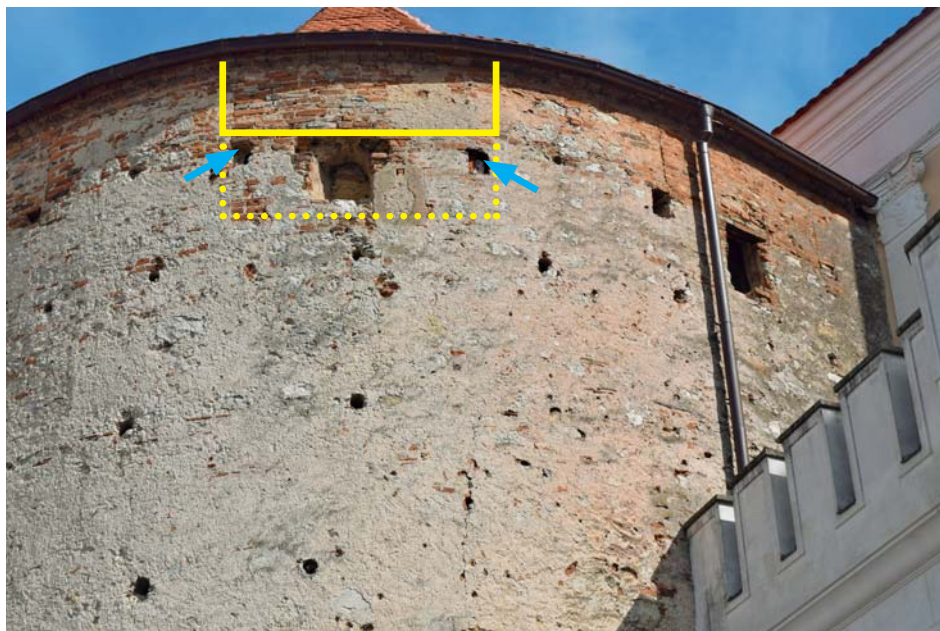
Proluka cimbuří na jihozápadní straně věže s klíčovou střílnou osazenou v poprsní. Plnou čarou je vyznačena dodatečně dozděná horní část proluky. Tečkovanou čarou je zachycen parapet proluky a přibližně podlaha podkroví. Klíčové střílny nad podlahou byly zjevně určeny pro ležící nebo klečící střelce. Šípky označují otvory po trámech, které vynášely zaniklou roubenou zástěnu vyloženou od úrovně poprsně před cimbuří. V zástěně můžeme předpokládat další řadu vyřezaných střílen. (foto a zakres Pavel Borský, 2019)

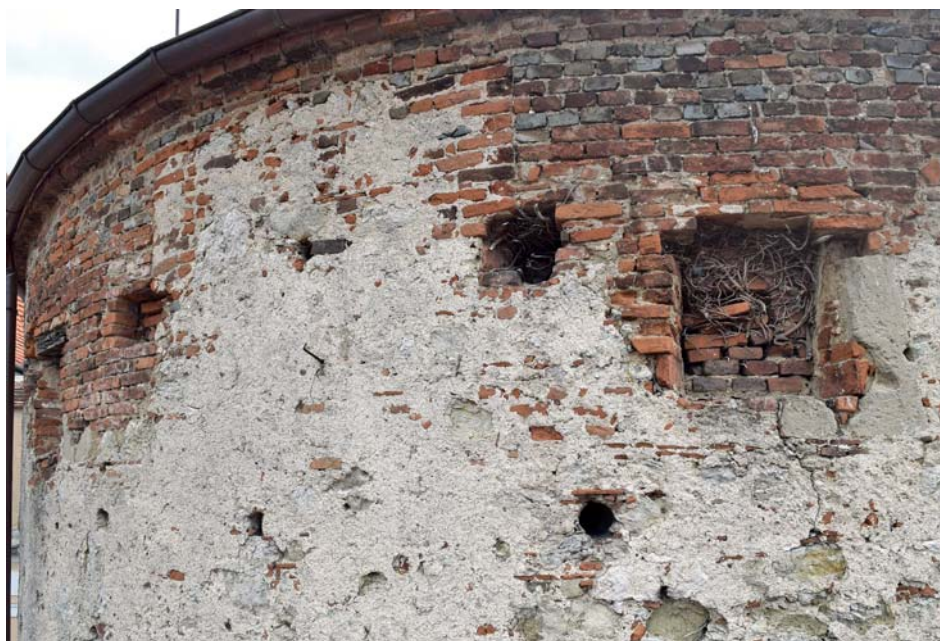
Stínka cimbuří a torza klíčových střílen na severozápadní straně věže. (foto Pavel Borský, 2019)

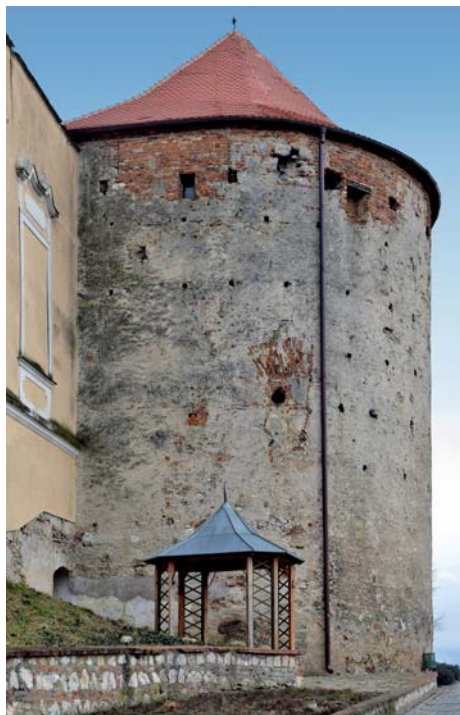
Udírenská bašta od severu. V místě altánu při patě věže se nacházela přistavěná barokní kuchyně. V úrovni patra je torzo větší klíčové střílny. (foto Pavel Borský, 2019)

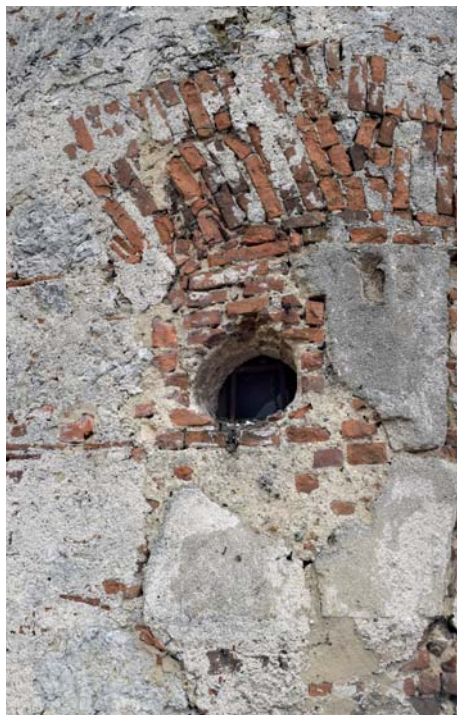
Detail větší kamenné klíčové střílny sestavené ze čtyř opravených kusů. Dle průměru průstřelnice byla určena pro palnou zbraň větší ráže, sloužící k postřelování příjezdové cesty k předhradí. (foto Pavel Borský, 2019)

plochostropá –, patrování se však nijak výrazně nelišilo od dochovaného stavu. Přízemí bylo možná přístupné jen z interiéru pomocí žebříku spuštěného poklopem v podlaze patra. Do patra vedl vstup z předpokládaného vnitřního ochozu hradby. Otvor, byť zazděný, se dochoval dodnes a vede nyní pod klenbu přistavěné barokní chodby. V patře věže byly na protilehlých stranách dvě střílny. Ústí se dochovalo jen u střílny na severní straně. Kamenná klíčová střílna je sestavená ze čtyř opracovaných kusů a podle průměru průstřelnice byla zjevně určena pro těžší palnou zbraň. Obě střílny flankovaly prostor před hradbou a severní střílna byla přímo určena k postřelování cesty do předhradí, která vedla nejspíše z prostoru dnešního Lormova náměstí.

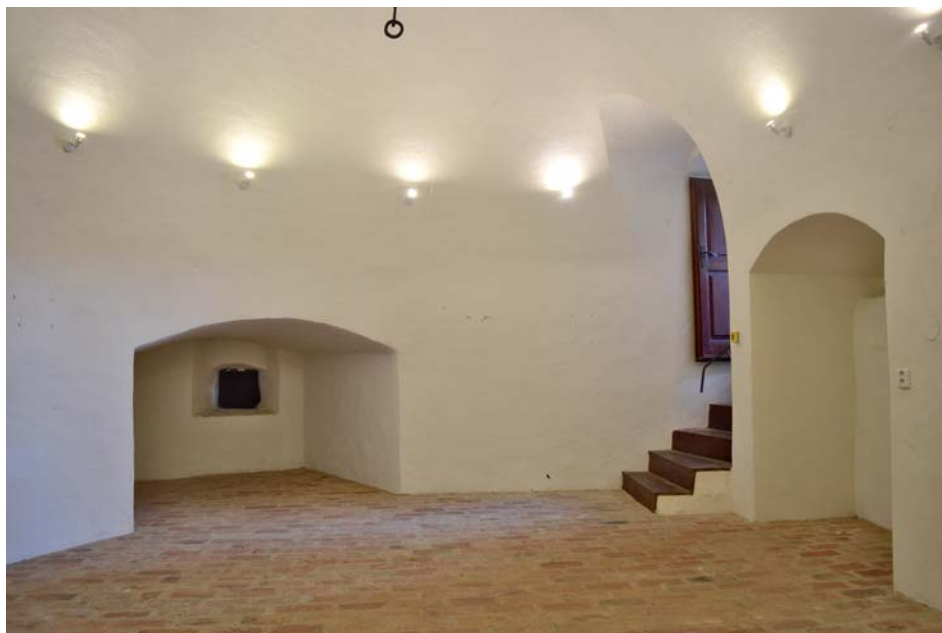
Interiér zaklenutého patra věže. Vlevo je komora střilny na severní straně věže, vpravo je dveřní výklenek zrušeného středověkého vstupu do patra věže z předpokládaného ochozu hradby. V současnosti je patro přístupné z přistavěné barokní schodišťové chodby z doby Františka z Dietrichsteina. (foto Pavel Borský, 2019)

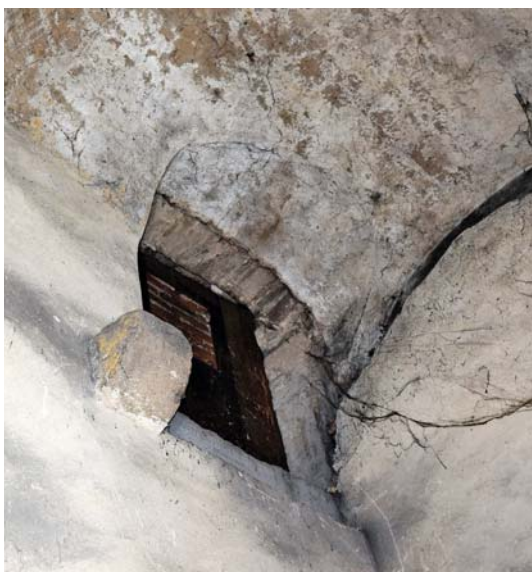
Zrušený středověký vstup do patra věže ze strany předhradí. Vstup vedl z předpokládaného vnitřního ochozu hradby, s nímž zřejmě souvisel krakorec v úrovni prahu. Nyní se zazděný vstup nachází pod klenbou přistavěné barokní schodišťové chodby. (foto Pavel Borský, 2019)

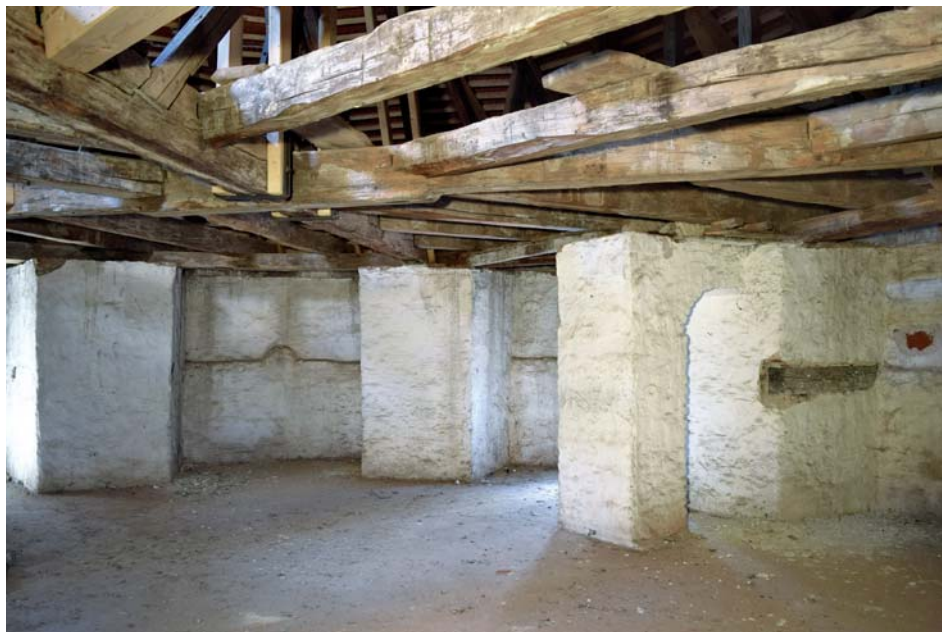
Podkroví věže v pohledu od jihovýchodu. Zcela vlevo je stínka 2, proluka II, uprostřed stínka 3 a proluka III. Před stínkou 4 v popředí se nachází mladší komínové těleso. V prolukách je zřetelná úroveň silnější poprsně a tenčí dozdivky nad ní. V lici stínky 4 je v této linii zazděný trám. Jedná se o jeden z nosníků vynášejících zaniklou roubenou zástěnu před cimbuřím. (foto Pavel Borský, 2019)

Nejzajímavější je však situace v podstřeší. Lze předpokládat, že toto půdní polopatro bylo přístupné jen po žebříku z patra věže. Do interiéru vystupují zuby cimbuří v podobě mohutných bloků zdiva, odpovídajících šířce obvodové zdi věže. Na nich spočívá dochovaný raně barokní krov. V šesti prolukách mezi nimi jsou přibližně do poloviny výšky cimbuří vyzděné silnější parapety, dodatečně doplněné do výše cimbuří tenčí dozdivkou. Od počátku bylo zřejmé, že v parapetu jedné proluky je kamenná klíčová střílna z jednoho kusu kamene. Při podrobném průzkumu z plošiny se ukázalo, že stejné střílny byly osazené v parapetech každé proluky, dochovaly se však pouze v rozlámaných kusech. Nacházejí se jen nevysoko nad stávající podlahou podstřeší. Drobnější rozměry střílen svědčí jednoznačně o jejich určení pro ruční palné zbraně. Zvláštní je, že klíčové střílny nebyly osazené v osách proluk, ale jsou ze středu parapetů všechny vysunuté. V plášti věže je v úrovni parapetů proluk ještě nápadná řada pravidelně rozmístěných trámových kapes. Do boků všech zubů cimbuří byly totiž osazeny trámové konzoly. V interiéru podstřeší se

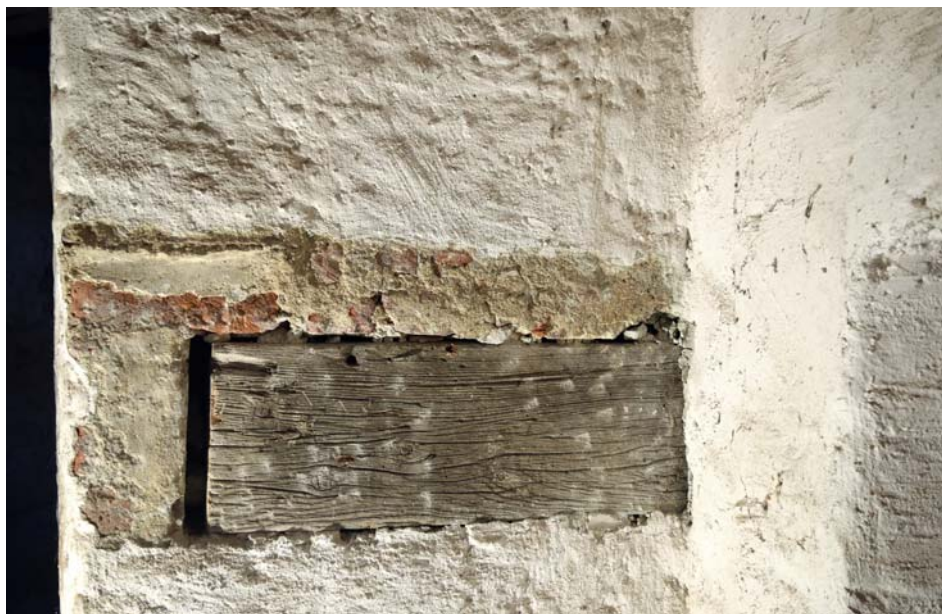
Trámová konzola ve stínce 6. Za čelem trámové kapsy je na cihlovém zdivu stínky tenká omítka. Trámy byly do stínek zazděny současně se stavbou cimbuří; od počátku se tudíž počítalo s instalací roubené zástěny pod střechem věže. (foto Pavel Borský, 2019)

kapsy pro tyto trámy dochovaly u každého zubu cimbuří a v několika případech v nich zůstaly i samotné trámy. Trámy z jilmového dřeva ovšem nebylo možné dendrochronologicky datovat. Absolutní datování tedy není k dispozici, ale po detailním ohledání několika kapes je alespoň možné konstatovat, že trámy se do boků stínek zazdíly současně se stavbou cimbuří. Od počátku se tedy počítalo s osazením nějaké visuté konstrukce. V první řadě přichází v úvahu hrázděné nebo dřevěné podsebití. Tomu však nenaspovídá délka ani průřez zapuštěných nosníků, které by plnohodnotný ochoz stěží unesly.<sup>6</sup> S největší pravděpodobností se jednalo jen o předsazenou roubenou zástěnu vyloženou na popsaných trámech. V moravském nebo českém prostředí taková zástěna dosud dokumentována a publikována nebyla.<sup>7</sup> Situaci v podstřeší mikulovské Udírenské bašty je asi nejbližší dodnes dochovaná zástěna na hradě Moosham u Unternbergu v Salcbursku v Rakousku.<sup>8</sup> Obdobně jako v Mooshamu mohla být ve zmizelé mikulovské zástěně vyřezaná druhá řada střílen. Spodní kamenné klíčové střílny nevysoko nad podlahou byly určeny pro klečící

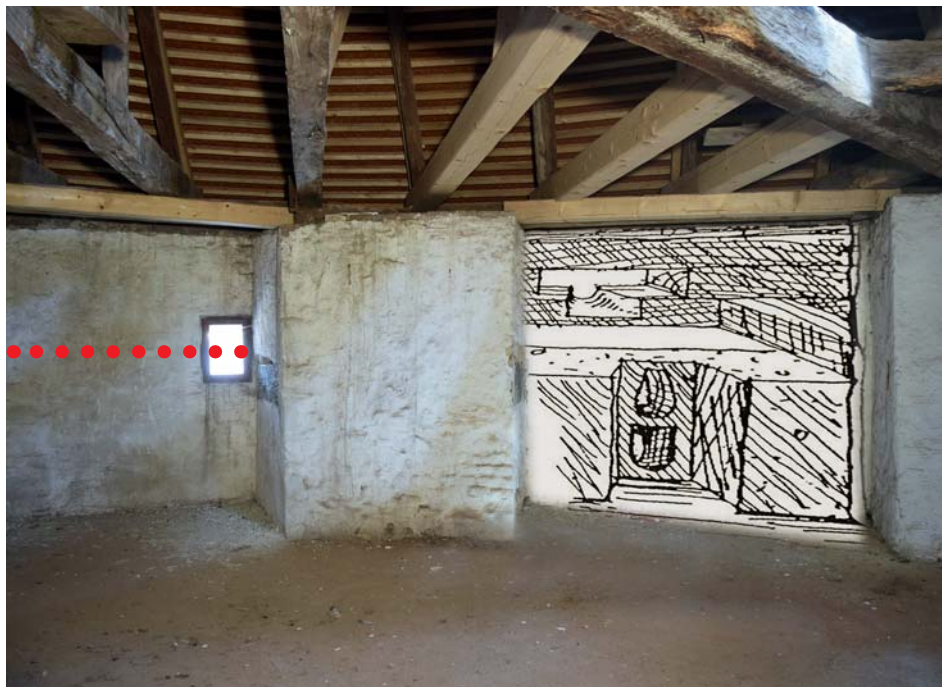
Projekce kresby zástěny z hradu Moosham do proluky VI. Tečkovanou čarou je vyznačena výška parapetu v prolukách v úrovni horního okraje trámových konzol. V mikulovské Udírenské baště byla v tomto parapetu jediná střílna – určená pro vodorovnou střelbu. (foto a zákres Pavel Borský, 2019)

nebo ležící střelce, horní řadu střílen obsluhovali stojící střelci. To by vysvětlovalo vysunutí spodních střílen z osy proluk – střelci si navzájem nepřekáželi a bylo možné obsadit všechny pozice současně.
