## Analýza omítek kaple Božího hrobu na Svatém kopečku v Mikulově

*Článek vychází z autorovy diplomové práce, která z teoretického i praktického hlediska dokumentuje restaurátorský zásah provedený na kapli v letech 2009–2010.*

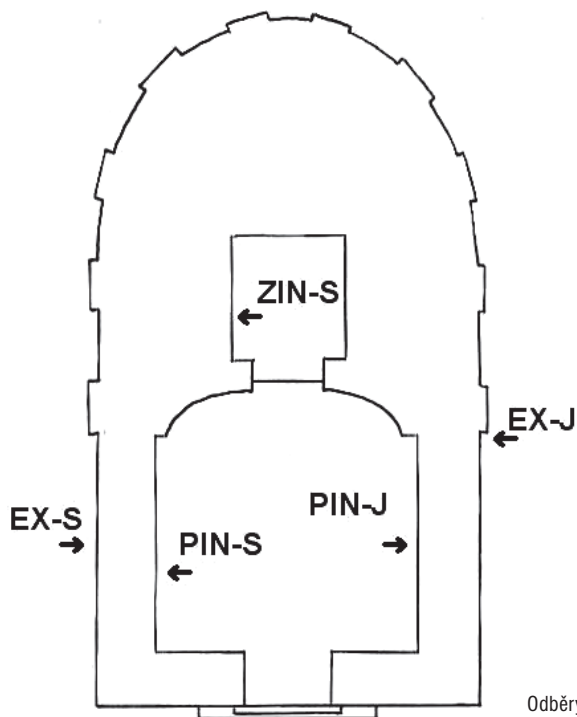
Odběry vzorků - schéma

- Vzorek EX-J byl odebrán z jižní stěny objektu, v místě nasedání pilastru na stěnu, tedy v rohu, ve výšce cca 80 cm nad úroveň terénu. Spolu s množstvím rozpadlé omítky se podařilo odebrat i celistvý kousek s vrstvou silného vápenného nátěru. Omítka má šedožlutou barvu a v profilu nejví známky vrstevnatosti. Podkladem v místě odběru je cihlová zeď. Tloušťka vrstvy je cca 20 mm. Celkem bylo odebráno cca 120 g hmoty.

- Vzorek EX-S byl odebrán ze severní stěny objektu, z plochy ve výšce cca 220 cm nad úroveň terénu. Omítka v místě odběru byla celistvější než v případě jižní stěny, podařilo se proto odebrat větší kus (cca 150 g) vcelku spolu s menším množstvím rozpadlé omítky. Ani tento vzorek nejví známky vrstevnatosti, ačkoli barva omítky ve hmotě plynule přechází k tmavším odstínům směrem od zdi. Zeď v místě odběru je tvořena kusy vápence. Tloušťka vrstvy je cca 25–30 mm. Celkem bylo odebráno cca 180 g hmoty.

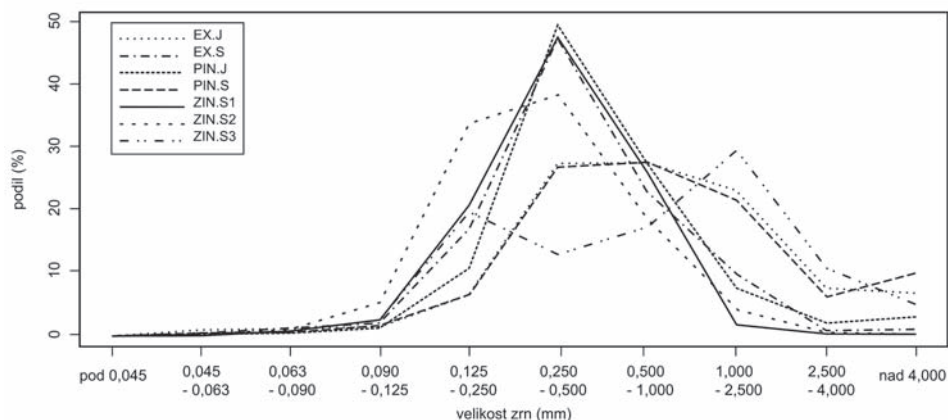
Z výsledků granulometrické analýzy vyplývá, že většina vzorků si je co do zrnitosti kameniva podobná. Křivka zastoupení velikostních frakcí vykazuje statisticky očekávatelný gaussovský profil s maximem v oblasti mezi 0,125–1 mm průměru zrna. Od většiny se opět odlišují vzorky skupiny ZIN-S, které mají průběh křivky mírně odlišný (spodní vrstva se odchyluje ve směru větší hrubosti zrna, svrchní vrstva naopak), zcela v souladu s pozorovanou skutečností in situ.

Křivka rozdělení velikosti částic v kamenivu omítek

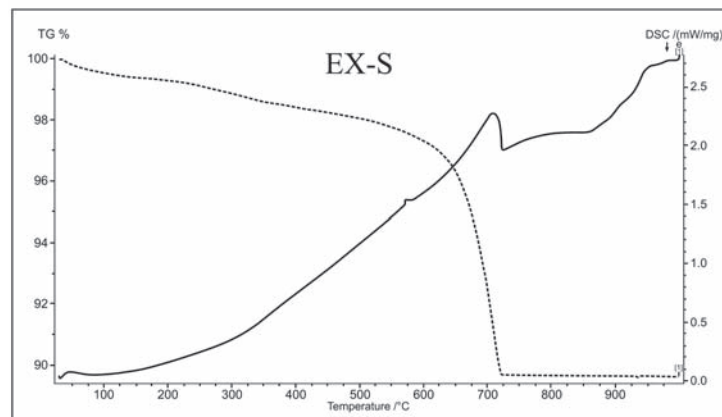
Graf DSC/TG analýzy, vzorek EX-S

Výsledky termické analýzy dobře korespondují s chemickou analýzou. Křivky DSC nevykazují při teplotách pod cca 650 °C žádné výrazné přechodové projevy, ať už charakteristické vrcholy sádrovce nebo portlanditu (absence nezkarbonátovaného  $\text{Ca}(\text{OH})_2$  indikuje zpravidla starší, dobře vyzrálou omítku). Sporadicky se objevující vrcholek při teplotě cca 580 °C náleží pravděpodobně přeměně křemene, který je v kamenivu obsažen. Dobře patrný je rozklad rekarbonátovaného  $\text{CaCO}_3$ , ke kterému dochází mezi 640–720 °C.

Křivky mají prostý průběh bez významnějších odchylek, tvarově odpovídající projevům vzdušného vápna. Z průběhu všech TG křivek je patrný velmi mírný hmotnostní úbytek v intervalu mezi 30–600 °C, což odpovídá postupné dehydrataci stopového množství hydraulických sloučenin. Lze se opřít o výsledky chemických analýz a vyslovit domněnku, že se jedná o sloučeniny železa ve formě oxidů a hydroxy-oxidů, pocházející pravděpodobně z použitého kameniva.
