Petr Holub – Radmila Stránská –  
Lenka Šabatová – Pavel Wewiora

## Ke stavebnímu vývoji a památkové obnově mostu na ostrov Portz

## **The Restoration of the Bridge to the Island of Portz**

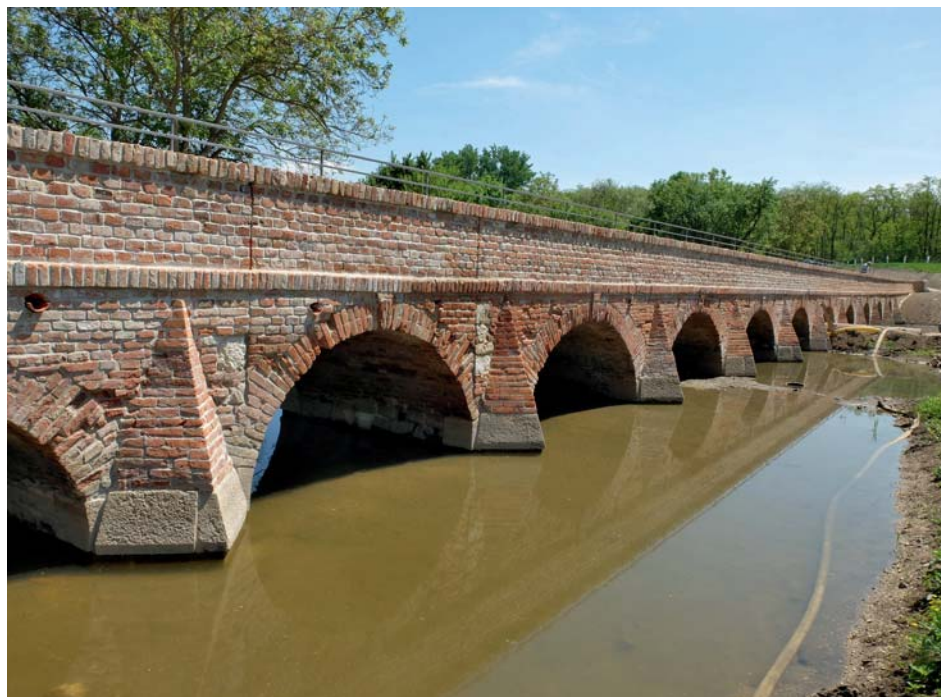
Celkový pohled na most vedoucí k ostrovu Portz po dokončení jeho obnovy (foto Petr Holub)

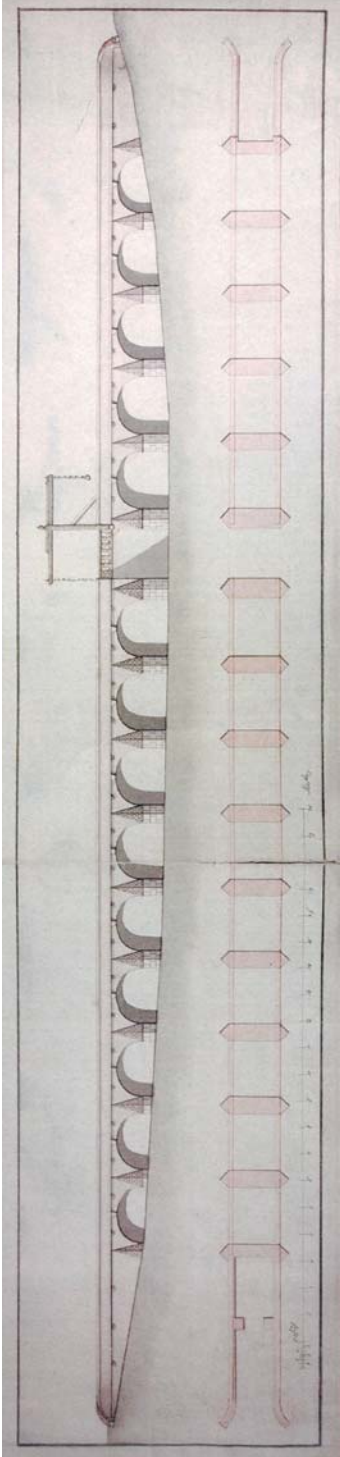
Dochovaný archivní plán mostu, nedatováno [zdroj: Moravský zemský archiv v Brně, fond F 18 (Hl. registratura Dietrichštejnů), mapa č. 107]

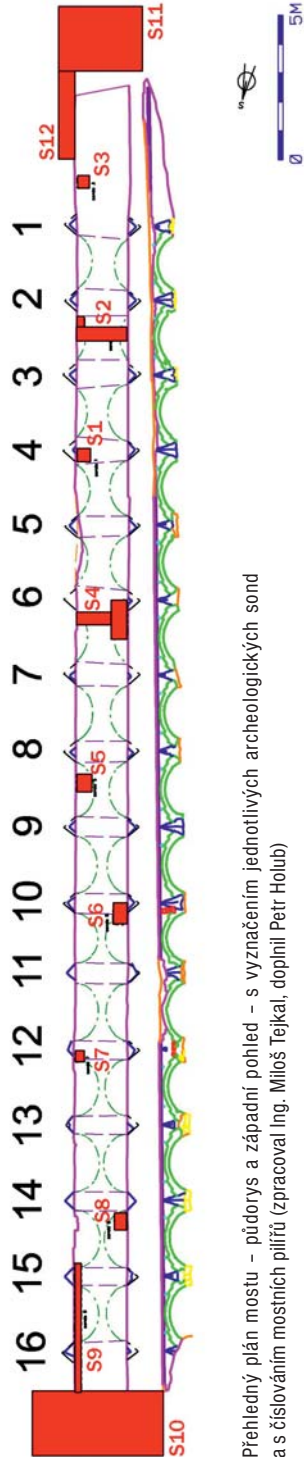
Přehledný plán mostu – půdorys a západní pohled – s vyznačením jednotlivých archeologických sond a s číslováním mostních pílůž (zpracoval Ing. Miloš Tejkal, doplnil Petr Holub)

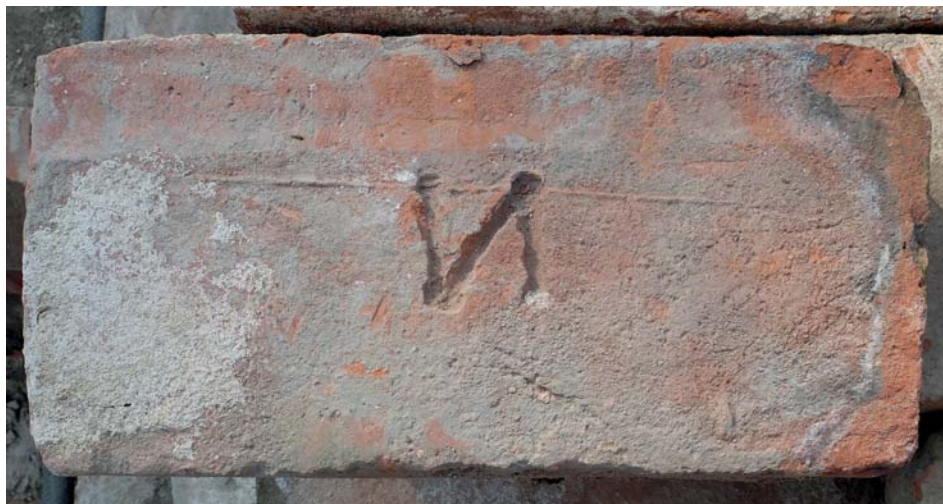
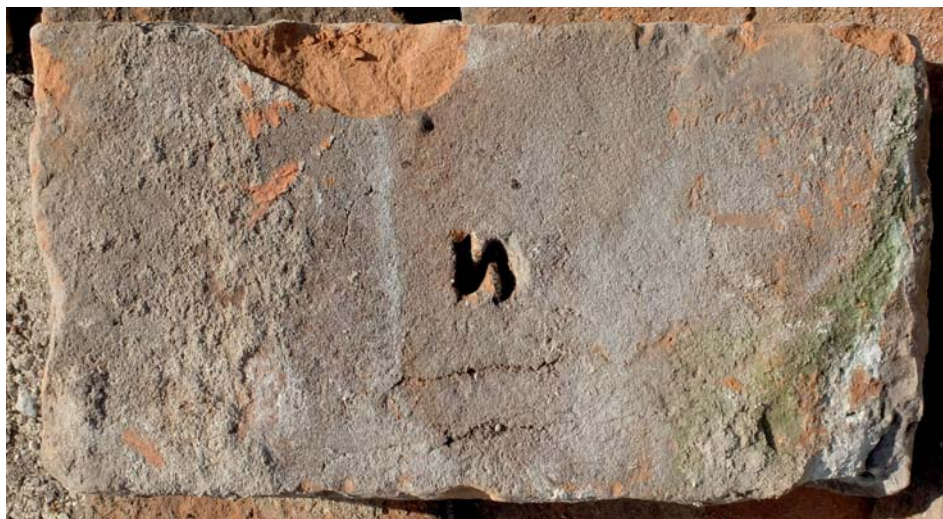
Různé druhy cihel s kolkem „N“ z původní konstrukce mostu (foto Petr Holub)
