Jitka Matuszková

Soupis památkově chráněných božích muk v okrese Břeclav

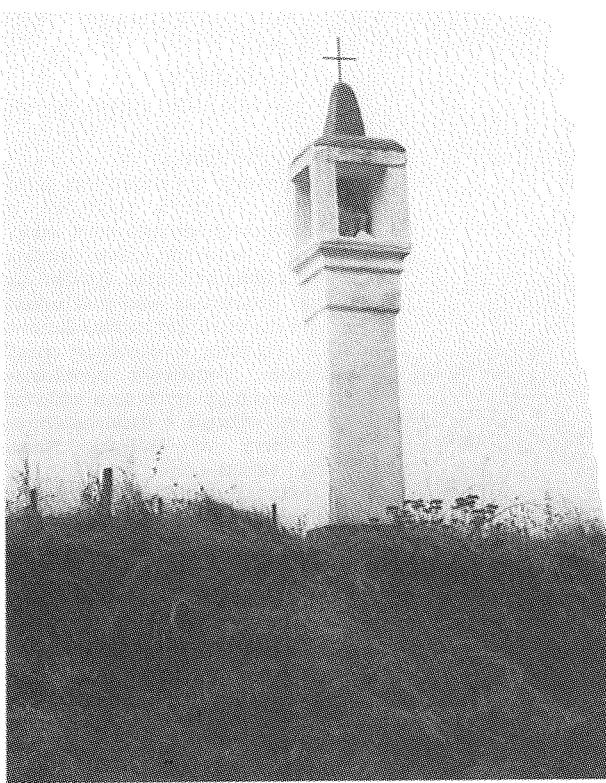
1244

Na rozcestí Novosedly - Drnholc - Brod nad Dyjí stojí čtyřboká boží muka. Sokl s rytými vpadlymi rámy se symetrickým geometrickým dekorem je ukončen profilovanou římsou. Dřík boží muky je členěn vpadlymi profilovanými pravoúhlými rámy a pravoúhlou stupňovitou výplní

v ploše vpadlin. Dřík je ukončen vyloženou profilovanou kordonovou římsou, na níž spočívá čtyřboká lucerna členěná vpadlými pravoúhlými rámy. Vyložená podstřešní římsa nese kamený trojlist kříže, který však v současnosti schází. První polovina 19. století.
Materiál: mušlový vápenec.

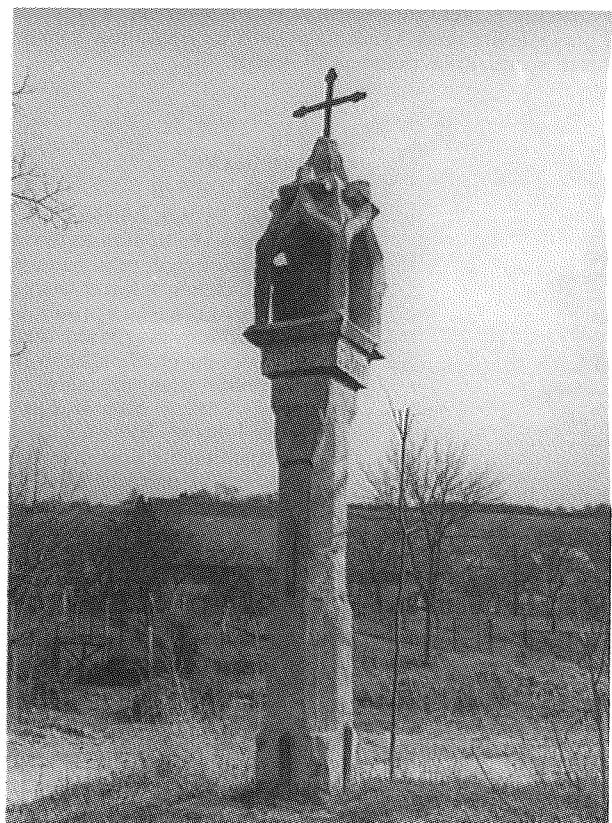
1255

U Spálené hospody na silnici do Mikulova při odbočce do Perné stávala čtyřboká boží muka čtvercového půdorysu. Dřík členěn ve spodní části mělkými, segmentově zaklenutými nikami. Nad nimi kordonová profilovaná římsa odděluje lucernu,

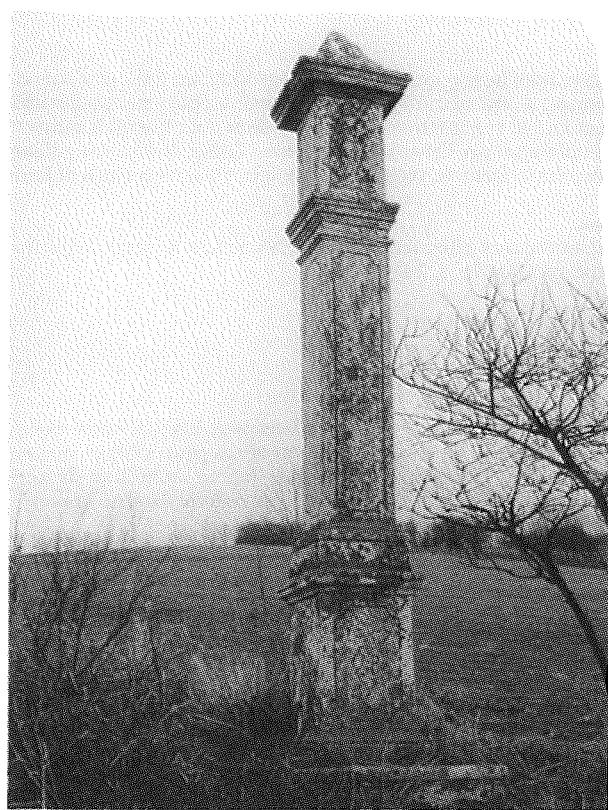
7145

Čtyřboká boží muka. Na čtvercové podnoži hranolový sokl, na čelní straně zdobený rytým rámem s ujmutými rohy. V rámu vyroto: 1752/ GP. Podstavec ukončen profilovanou římsou, která

nese čtyřboký dřík s patkou a profilovanou prstencovou římsou. Všechny čtyři strany dříku zdobeny rytým rámem s ujmutými rohy. Lucerna je na čelní straně členěna mělkou nikou s reliéfem P. Marie s Ježulátkem. Podstřešní profilovaná římsa nese kamenný jetelový kříž. Datovaná 1752. Stejná boží muka se na katastru obce vyskytuje ještě v jednom provedení. Nutno vyrovnat, očistit a konzervovat, schází horní část jetebovitého kříže.

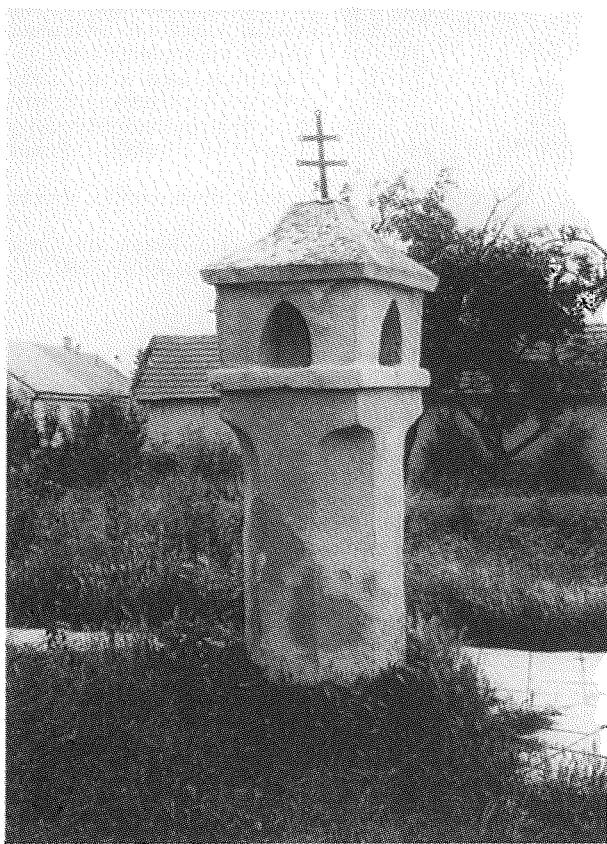
1819

U železničního přejezdu stojí čtyřboká boží muka na mohutném bosovaném soklu s ujmutými rohy. Dřík je členěn ujmutými rohy a na čelní straně prolomen hlubší půlkruhové klenutou nikou uzavřenou prosklenými dvířky, v níž je sousoší Piety. Pod nikou mramorová destička s nápisem: „Jednou také tělo tvé,/ přinesou sem bezduché./ Přátelé se pomodlí za duši spasení/ v slzách té položí v komůrku pod zemí/ Pamatuji: toť i úděl Tvůj!“ Fabionová podstřešní římsa nese čtyřbokou jehlancovou střechu s tepánym dvouramenným křížem ve vrcholu. Polovina 19. století.
