Dům s věží ve starším Hardu a velký dvůr v mladším Hardu

Sabine Felgenhauer, Wien

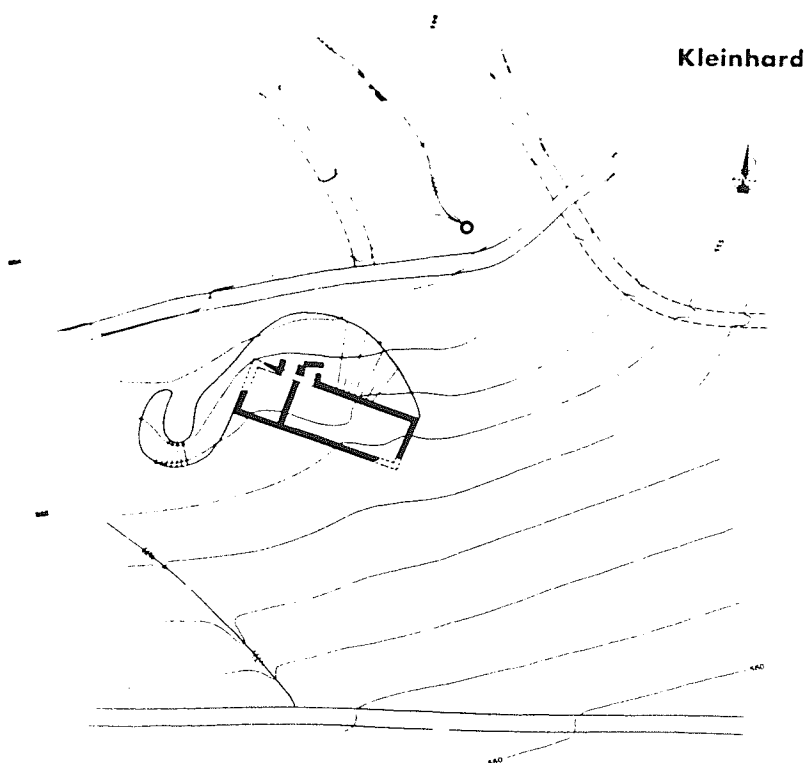
Obr. 1. Kleinhard. Celková situace. Dům s věží

Na této lokalitě byl prozkoumán větší kamenný věžový dům, postavený z kamene na sucho s použitím velmi hrubé malty. Celá stavba sestává z dvou prostor, tj. z věže o rozměrech 6,25 x 5,3m a většího, současně postaveného sálu o rozměrech 6,2 x 16,2m. Stavba byla postavena v okolí prohlubeniny s vodním pramenem a má vstupy od severu. Vstupy do věže i sálu leží těsně vedle sebe a bylo je možno uzavřít jednou kládovou zásuvnou závorou. Po bocích vstupů se nacházejí kamenné pilíře a vstup do sálu je chráněn i šikmou předsazenou zídou. Za předpokladu, že sál byl dvoupodlažní a věž dvou- až třípodlažní, můžeme uvažovat i o zvýšeném vstupu do horních podlaží. Vzhledem k rostoucím stromům byla věž prozkoumána asi ze čtvrtiny a také sál nebyl prozkoumán v úplnosti. Nálezy v sále dosvědčují existenci kovářské výhně (bylo zde nalezeno i množství strusky) a také místa s větším množstvím keramiky a zvířecích kostí, jakož i s nálezem vídeňského feniku z první poloviny 13. stol.

Máme tedy před sebou kamennou stavbu, jejíž přízemí bylo využíváno k hospodářským účelům. Svoji velikostí a speciálně chráněným vstupem se zřetelně liší od současných domů zemědělců, ale postrádá vnější opevnění jako příkopy a valy. Kamenné stavby ve venkovském prostředí z období vrcholného středověku, sloužící jako sídla nižší šlechty, ale bez náležitostí hradu, známe díky archeologickým výzkumům na vestfálských zaniklých vsích Elsinchusen a Diderikeshusen,³ jakož i na hesenské zaniklé vsi Holzheim.⁴ Na těchto lokalitách byly objeveny kamenné věžové domy nižší venkovské šlechty, které stejně jako ve starším Hardu, Kleinhardu, postrádaly vnější opevnění. S pomocí geofyziků z Brna se podařilo doložit, že v okolí pramene, nad nímž dominoval kamenný dům s věží, bylo zpracovávalo železo.

Das Turmhaus des 12./13. Jahrhunderts besteht aus einem Turm mit gleichzeitig errichtetem Saalbau, aus Bruchsteinen mit sporadischer Mörtelverwendung errichtet. Die Eingänge zu den beiden Räumen befanden sich direkt nebeneinander im Süden und waren durch besondere Schutzmaßnahmen gesichert. Im großen Raum konnten deutliche Spuren von Eisenverarbeitung festgestellt werden. In der Umgebung des Turmhauses fanden sich keine Spuren zusätzlicher Befestigungsanlagen.

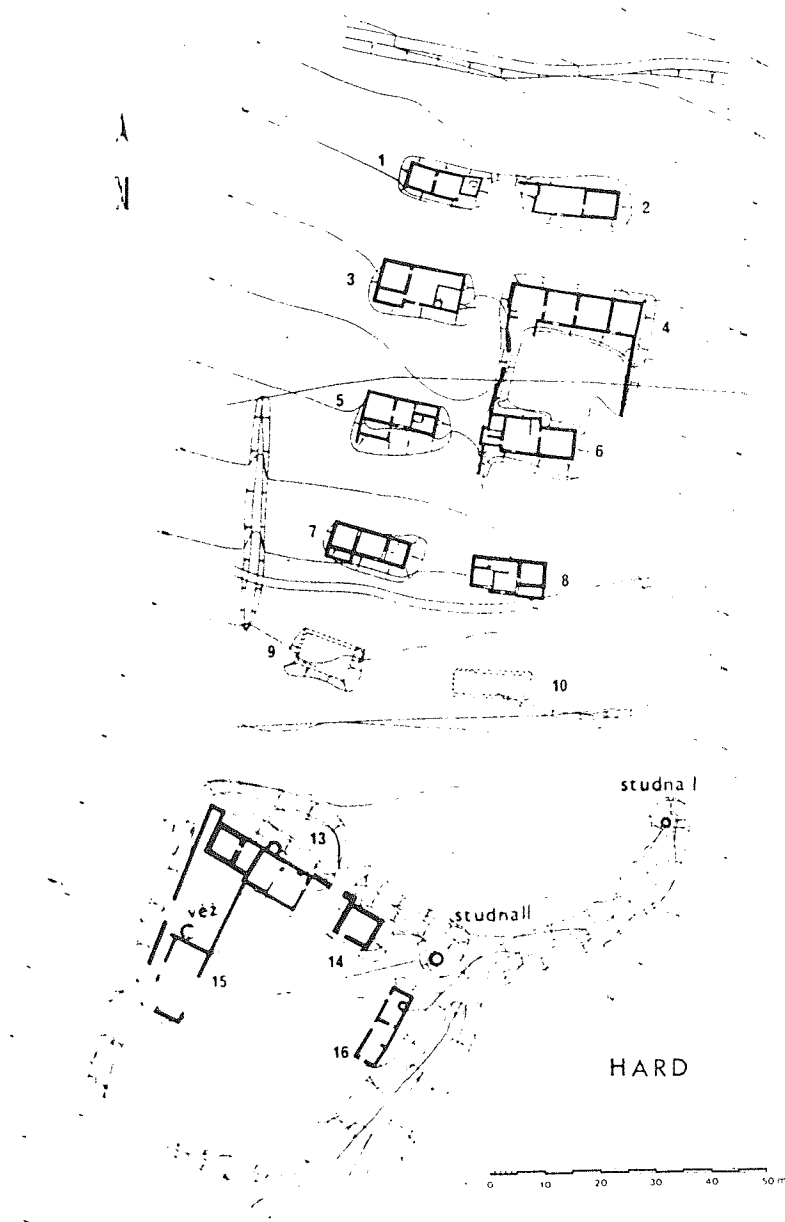
Obr. 2. Mladší Hard

Asi 100 m jižně od Kleinhardu byla v druhé polovině 13. stol. založena větší, pravidelně uspořádaná ves, sestávající z deseti selských usedlostí a jednoho většího dvorce. Sídlíště bylo založeno podél cesty vedoucí k dvorci tak, že po každé straně bylo pět selských usedlostí. Podle svědectví pylových analýz z mokřích míst souvisí vznik vesnice s velkou kolonizací. Největší význam mělo pěstování obilí, ale v mladší fázi získával na významu chov dobytka. Stopy po zpracování železa se nikde na sídlišti nenašly, což svědčí o zcela odlišné hospodářské orientaci obyvatel.

Pro téma tohoto příspěvku je důležitý dvorec na jižním okraji sídliště. Je minimálně čtyřikrát větší než usedlosti ve vesnici a je obklopen i příkopem. Vstup do dvorce vedl přes zemní most přímo z ulice. Dvorec byl obestavěn ze tří stran a obsahoval i kamennou studnu hlubokou 7 m. Ostatní vesničané používali studnu východně od domů. Nejrepresentativnější a také nejstarší částí dvorce je kamenná věž postavená na maltu na severozápadní straně s přilehlými prostory, která vykazuje i jednu velkou přestavbu. Základy další věže byly objeveny východně od vstupu. Na východní straně takřka obdélníkového areálu stojí hospodářská budova. Na západní straně stávala v jižní polovině budova, k níž na severu byla přistavěna kruhová věž. Na jihu se nacházel velký zděný sklep s šikmým vstupem, jehož boky byly rovněž vyzděny. Později byla kruhová věž odstraněna a prostor byl spojen až s věží na severozápadní straně. Obecně lze říci, že dvorec sloužil v prvé řadě hospodářským účelům, ale nelze přehlédnout, že stavby svými rozměry a technikou výstavby převyšují standart zemědělských usedlostí. Některé stavební elementy hradu, tak jak jsou formulovány v zemském právu 13. stol., zcela chybí. V prvé řadě se jedná o hluboký příkop. Kamenná věž postavená na maltu v severozápadní části

(vede z ní i podzemní chodba), dům na západní straně s kruhovou věžičkou a velký kamenný sklep naznačují snahu přiblížit se hradu. Máme zde tedy před sebou dvůr vyšší společenské vrstvy, venkovské vrchnosti, která měla snad za úkol i vybírání dávek. Mladší vesnice Hard, která byla v průběhu 14. stol. opuštěna, nám tedy potvrzuje přítomnost vrchnosti na středověké vsi. Denní život obyvatel dvorce se od sedláků asi příliš neodlišoval. Nálezy svědčí o poněkud lepším vybavení keramikou a častějším používání železných předmětů. Také hluboká studna představovala lepší vybavení obyvatel dvorce oproti sedlákům. Z historického hlediska je na příkladu z Lesní čtvrti patrné, že v tomto regionu existovala ve středověku drobná zemědělská šlechta, která během dalšího vývoje poklesla mezi poddané. S touto šlechtou poklesla i jejich sídla, která se v současných vsích vyskytují jen ojediněle a v pozměněné podobě. Proč v tomto regionu nedošlo ke stavbě „Hausbergů“, které je možno definovat jako hrady, tak jako jinde, nevíme a musí to být zjištěno dalším výzkumem. Nepřehlédnutelná je podobnost s „moated sites“ ve Velké Británii, které patří převážně do 13. a 14. stol., ale přežily až do novověku.

Der große Hof im jüngeren Dorf Hard des 13./14. Jahrhunderts war etwa vier Mal so groß wie die einzelnen Bauerngehöfte. Er war von einem seichten Graben umgeben und durch eine Erdbrücke mit dem Dorf verbunden. In der Endphase war der Hof an mindestens drei Seiten von Bauten umgeben.
