Karel Janík

## Zděná boží muka a kapličky na Břeclavsku a Mikulovsku

Dále uvádím přehled božích muk a kaplíček, které jsem opravil, a co vše jsem o nich zjistil.

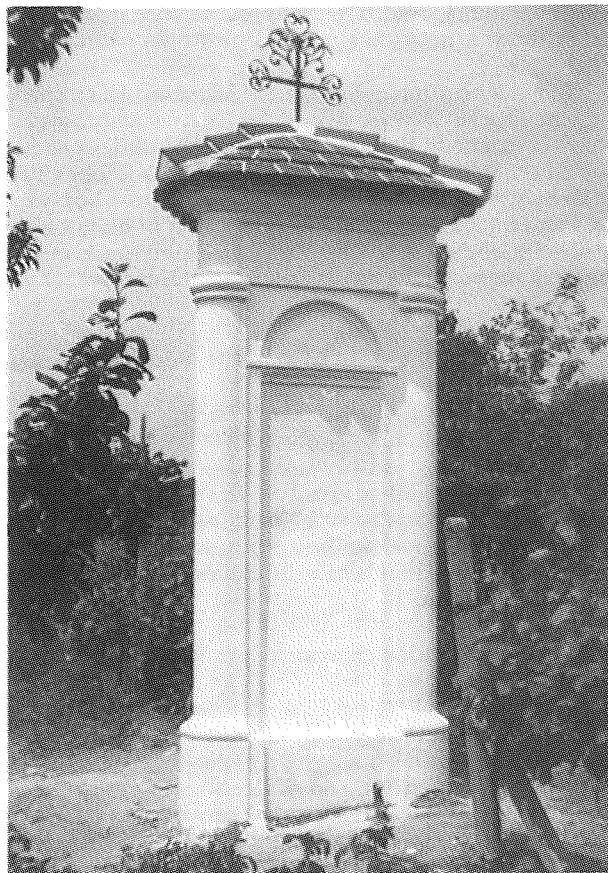
6.) boží muka

Pan starosta ing. Buchta z obce Přítluky projevil zájem, aby byly opraveny 3 boží muky na katastru obce. Opravy dojednal mladý a nadšený pan farář Bradáč. Hned jak jsem uviděl tříbokou boží muku, zvolal jsem: „Ta je krásná, počkejte až bude opravená!“ Tříboká boží muka symbolizuje Boží Trojici. Bohužel v obou dílech staré německé kroniky jsem nenašel nic o vzniku božích muk v Přítlukách.

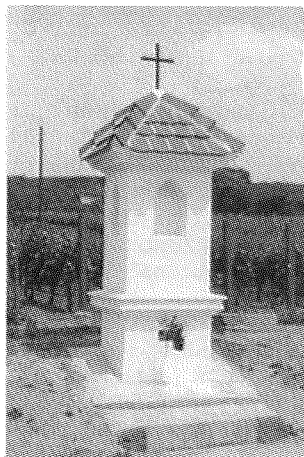
7.) boží muka

Nánosy bláta z polí postupně zvedly terén a tato muka je ještě hluboko v zemi, proto je tak nízká. Zajímavé a méně obvyklé jsou také špičaté zakončené niky v luncerně.

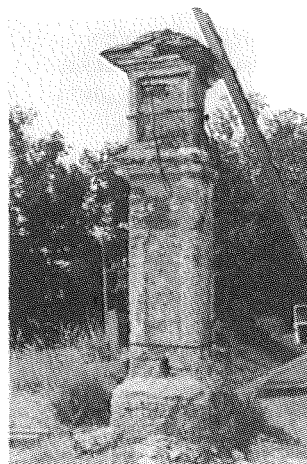
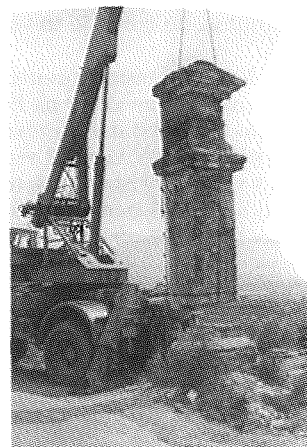
11.) boží muka

Také tato BM byla těsně u silnice a značně zchátralá. Silnice se rozšiřovala, a tak ji odbagrovali ze tří stran a pokračovali dále. Boží muka byla silně nakloněná a hrozila zřícením. Bylo třeba urychleně vyzdít nový základ 3 m od silnice a jeřábem ji přemístit. Hned poté jsem požádal pana stavitele Bajera, abychom provedli průzkum starého základu. Bagr před námi sejmul tři řady cihel, které byly přímo na černozemi – objekt nebyl ani řádně založen. Pak bylo bagrováno do hloubky 1/2 m pod základ, ale nic nebylo nalezeno. Rakouský historik pan Lederer, odsunutý z D. Dunajovic, mi řekl, že tuto BM stavěl jeho pradědeček. Požádal jsem jej, zda by nemohl zjistit datum vzniku této BM, po čase mi sdělil, že to bylo v roce 1795.
