Jaroslav Sadílek

Dva pohledy na kresebné rekonstrukce hradů jižní Moravy

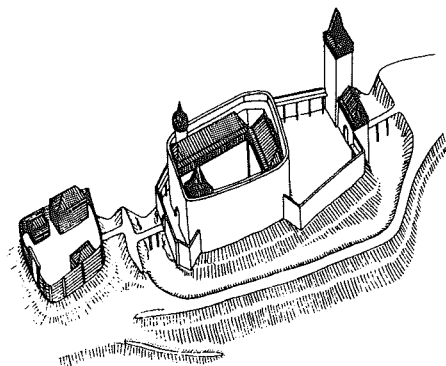
Obr. 1 - Rekonstrukce konečné stavební fáze hradu Mitrova v nadhledové axonometrii

Grafická rekonstrukce hradu Mitrova je jakýmsi shrnutím poznatků, získaných při podrobnějším povrchovém průzkumu lokality, prováděným autorem tohoto příspěvku v roce 1995. Nelze v jeho případě hovořit o spolehlivém zachycení podoby hradu na konci 15. století (obr. 1). Přesnější zhodnocení by vyžadovalo důkladnější archeologický

výzkum. Vzhledem ke skutečnosti, že se jádro hradu zachovalo pouze v podobě nízkých valovitých útvarů, ukryvajících základové zdivo, jediným nadzemním zbytkem je zaklenutá schodišťová šíje, vedoucí do sklepních prostor staršího paláce, představuje kresebná rekonstrukce pouze jednu z mnoha variant architektonické podoby hradu Mitrova. Jak se názory různých badatelů mohou lišit, dokládá v tomto případě názorně rekonstrukce M. Plačka (1996, 241), přičemž nelze za těchto okolností spolehlivě říci, která z podob se více přibližuje skutečnosti. Rozdíly v obou kresbách jsou patrné především v různém pohledu na stavební vývoj objektu, liší se také přístupovou komunikací a výškou jednotlivých staveb.

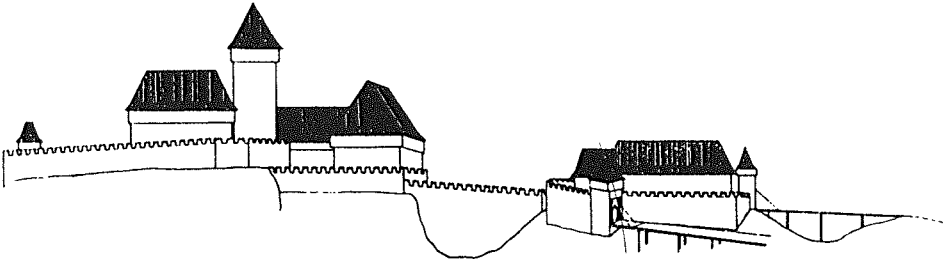
Obr. 2 – Rekonstrukce stavební podoby hradu Loučky v 2. polovině 15. století. Pohled od jihu.

Rekonstrukce hradu Loučky není řešena v nadhledové axonometrii, jako u předešlého objektu, ale v pohledu z boku. Jejím účelem totiž není shrnout graficky informace získané výzkumem, kresba tohoto hradu je pouze studií objektu před započtím vlastního průzkumu (obr. 2). Úkolem rekonstrukce bylo zejména vyhodnotit polohu a vzájemný vztah jednotlivých částí hradního komplexu. Protože tedy znalost terénu zde není taková, jako u hradu Mitrova, bylo k vyhotovení rekonstrukce použito podrobného výškopisného a polohopisného zaměření areálu, provedeného v roce 1995 ing. J. Pospíšilem (obr. 3).

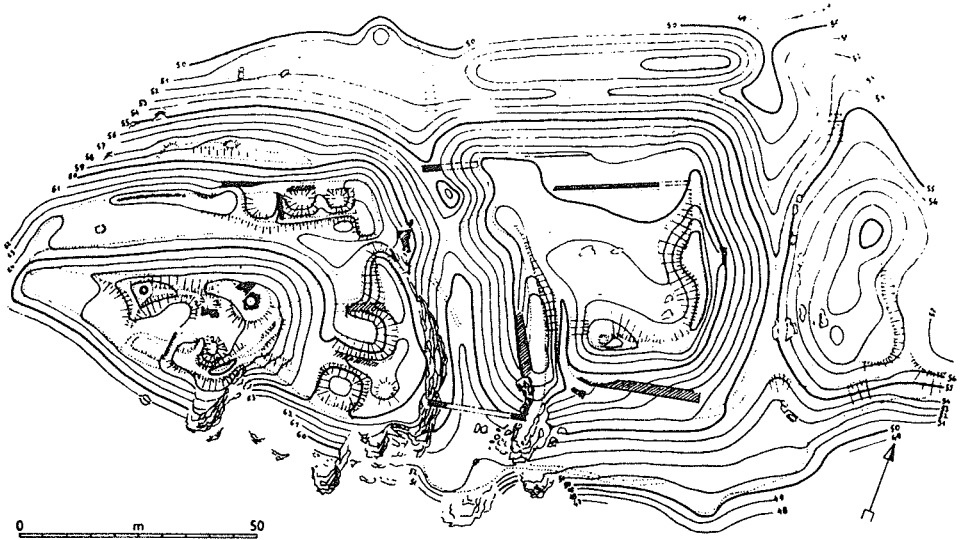
Obr. 3 - Vrstevnicový plán hradu Loučky podle J. Pospíšila
